**ΠΑΝΕΠΙΣΤΗΜΙΟ ΠΑΤΡΩΝ**  
**ΤΜΗΜΑ ΜΗΧΑΝΟΛΟΓΩΝ ΚΑΙ ΑΕΡΟΝΑΥΠΗΓΩΝ ΜΗΧΑΝΙΚΩΝ**  
**ΚΑΤΑΣΚΕΥΑΣΤΙΚΟΣ ΤΟΜΕΑΣ**  
**ΕΡΓΑΣΤΗΡΙΟ ΔΥΝΑΜΙΚΗΣ ΚΑΙ ΘΕΩΡΙΑΣ ΜΗΧΑΝΩΝ**

**ΔΙΠΛΩΜΑΤΙΚΗ ΕΡΓΑΣΙΑ**

**ΑΝΑΣΥΝΘΕΣΗ ΤΡΟΧΑΙΟΥ ΑΤΥΧΗΜΑΤΟΣ ΜΕΤΩΠΙΚΗΣ**  
**ΣΥΓΚΡΟΥΣΗΣ ΕΠΙΒΑΤΙΚΩΝ ΟΧΗΜΑΤΩΝ**

ΠΑΤΡΑ, ΙΟΥΛΙΟΣ 2021

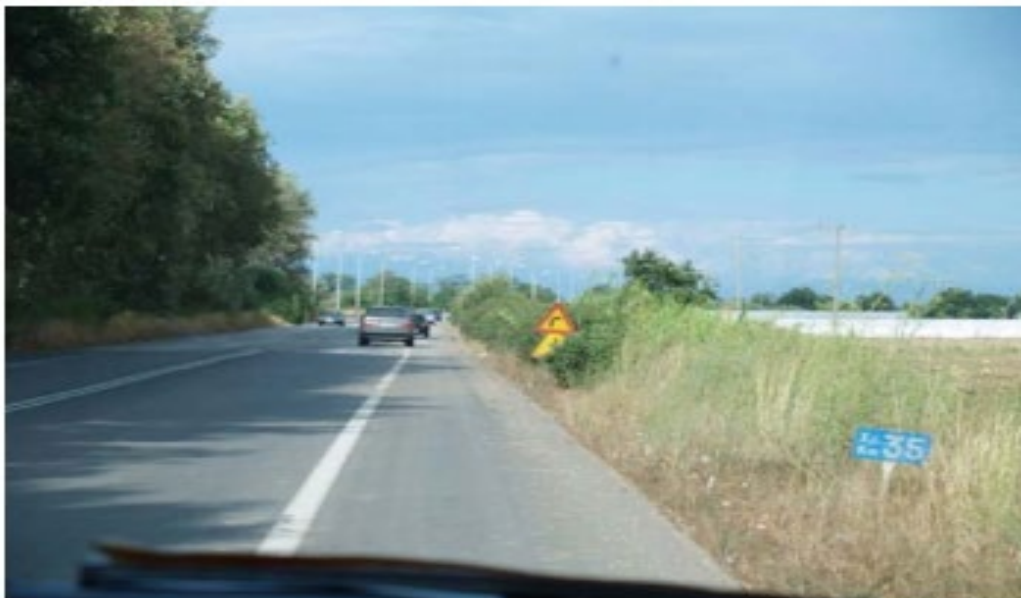
Πριν το σημείο του ατυχήματος στην κατεύθυνση Πύργος - Πάτρα υπάρχουν πινακίδες κατακόρυφης σήμανσης που ενημερώνουν για το χιλιομετρικό σημείο 35, προειδοποιούν για επικίνδυνη δεξιά στροφή και προσέγγιση σε ισόπεδο κόμβο (Σχήματα 3-5). Ακολουθεί κατακόρυφη πινακίδα ορίου ταχύτητας 60 χλμ./ώρα (Σχήμα 4). Η πινακίδα εμφανίζεται μέσα από τις δάφνες που φύονται παρά την οδό και η κουρά τους την περίοδο που εξετάζεται πραγματοποιείται από τα διερχόμενα οχήματα. Ακολουθεί νέα πινακίδα με πληροφορίες για την επιλογή κατευθύνσεων στον κόμβο, για Πάτρα, Καλογριά, Άραξο κτλ. (Σχήματα 6-7). Η προσπάθεια των οδηγών για ανάγνωση των πινακίδων διαμέσου της βλάστησης είναι κρίσιμη για την οδική ασφάλεια στον κόμβο.

**Σχήμα 6 Πινακίδες κατακόρυφης σήμανσης επικίνδυνη δεξιά στροφή, προσέγγιση σε ισόπεδο κόμβο, οι πινακίδες παρεμποδιζόμενες απο την βλάστηση και την ελλιπή συντήρηση της οδού**

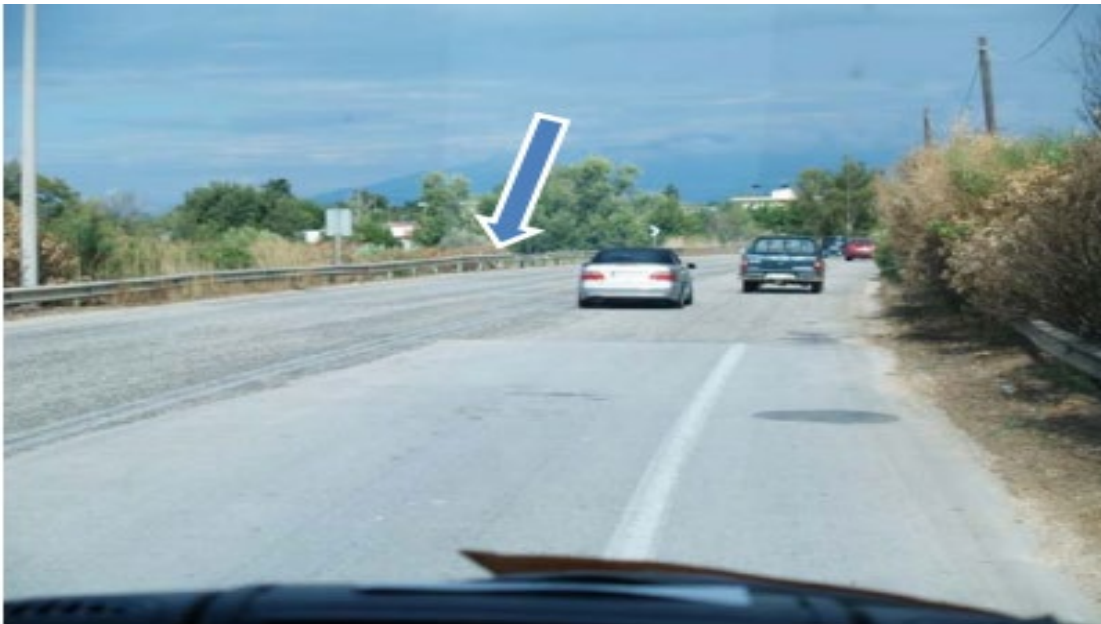
**Σχήμα 15 Αλλαγή του συντελεστή τριβής στο οδόστρωμα - Σημείο πρώτης επαφής του SUZUKI SX με το μεταλλικό στηθαίο.**

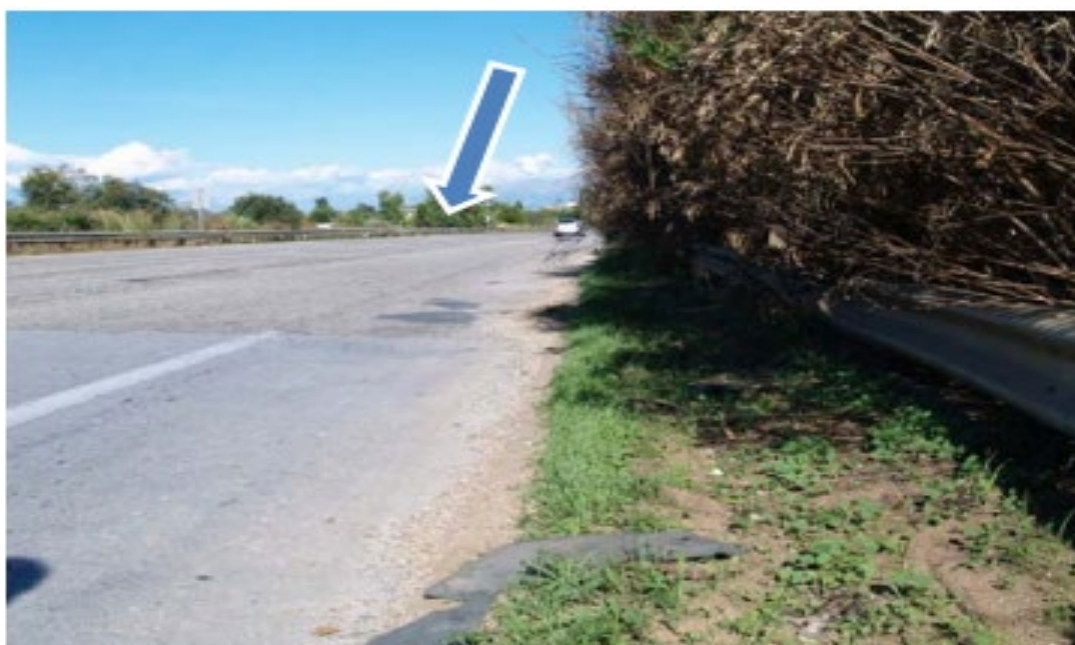
**Σχήμα 16 Ασφαλτοτάπητας επισκευής διαφορετικού συντελεστή τριβής από το αρχικό οδόστρωμα-Σημείο σύγκρουσης των οχημάτων.**

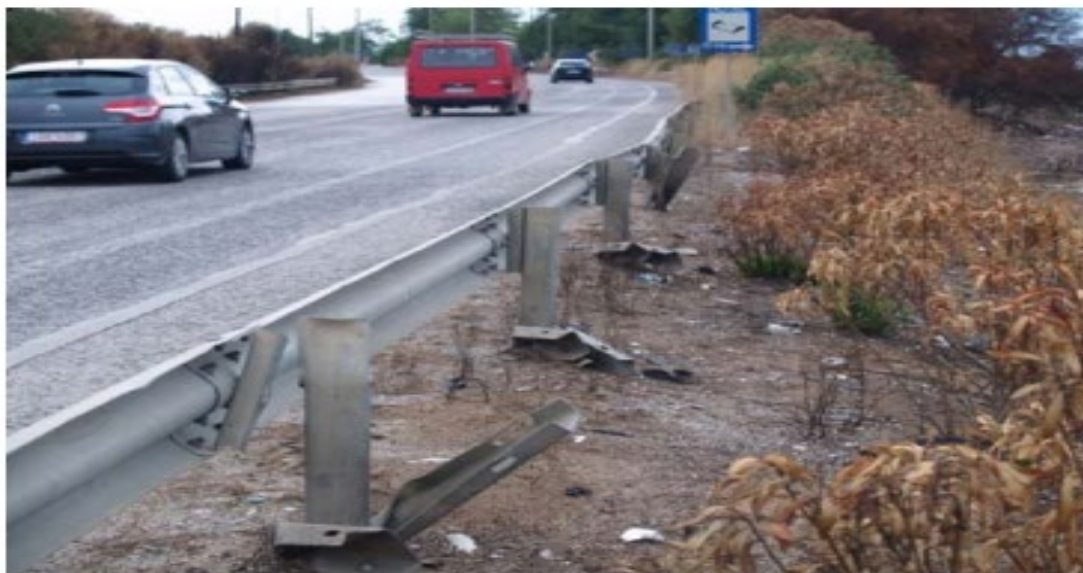
Παρατηρώντας το μεταλλικό στηθαίο από το πίσω μέρος διαπιστώνεται ότι οι συγκρούσεις στο σημείο δεν είναι σπάνιες (Σχήμα 19). Στο Σχήμα 19 φαίνεται ότι οι ορθοστάτες του μεταλλικού στηθαίου είναι οι τρίτοι κατά σειρά εγκατάστασης, αξίζει δε να σημειωθεί ότι η φορά κάμψης των παλαιότερων ορθοστατών ακολουθεί την κατεύθυνση Πύργος-Πάτρα, δηλαδή οι εκτροπές στο σημείο προέρχονται από οχήματα που εξέρχονται της στροφής που φαίνεται στα Σχήματα 18 και 19, με κατεύθυνση ίδια με του SUZUKI SX 4x4 που εξετάζεται εδώ.

**Σχήμα 22** Η σκηνή του ατυχήματος στη Χ.Θ. 34,200 της Ν.Ε.Ο. Πατρών-Πύργου, οι ορθοστάτες του μεταλλικού στηθαίου είναι οι τρίτοι κατά σειρά εγκατάστασης, η φορά κάμψης των παλαιότερων ορθοστατών ακολουθεί την κατεύθυνση Πύργος-Πάτρα

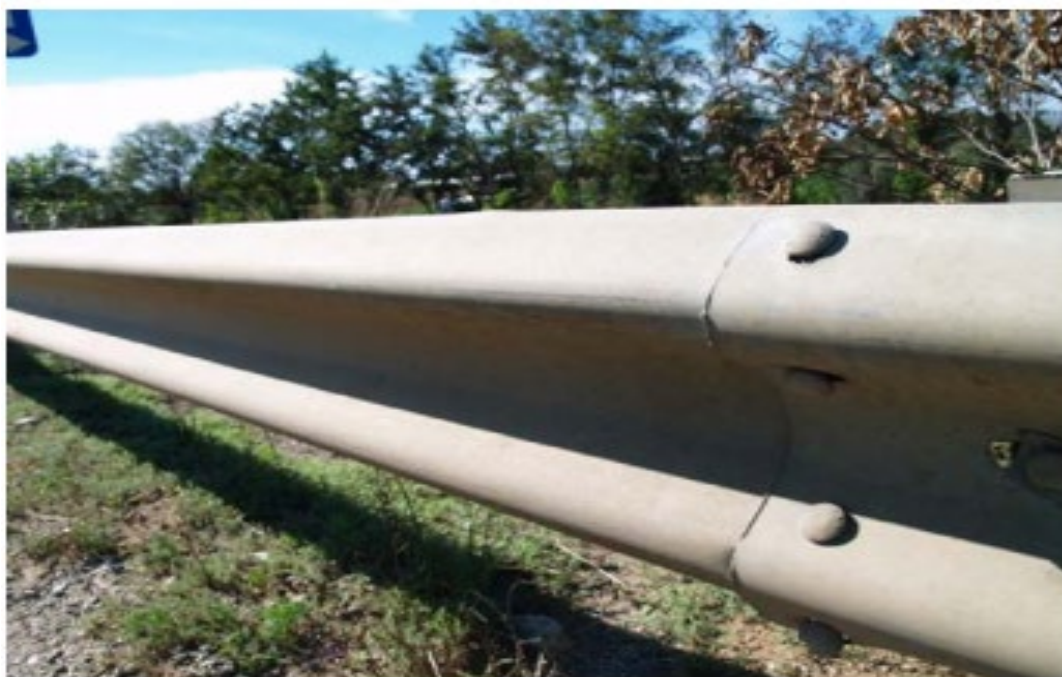
Στη σκηνή του ατυχήματος δεν εντοπίστηκαν ίχνη πλαγιολίσθησης ή πέδησης ελαστικών. Στο παράπλευρο μεταλλικό στηθαίο στην κατεύθυνση Πάτρα – Πύργος διακρίνονται ίχνη επαφής και ολίσθησης του SUZUKI SX 4x4. Από την εξέταση του μεταλλικού προστατευτικού στηθαίου προκύπτουν μετρήσεις που αντιστοιχούν επακριβώς στην καταγραφή που περιγράφεται στο Σκαρίφημα της Τροχαίας (Σχήμα 2). Σε απόσταση 28,50 μ. από τον ιστό ηλεκτροφωτισμού ανιχνεύεται η πρώτη επαφή του SUZUKI SX 4x4 με το μεταλλικό στηθαίο (Σχήμα 20). Μετά από 4,20 μέτρα εμφανίζεται δεύτερη ομάδα ιχνών του SUZUKI SX 4x4 μήκους 8,30 μέτρων (Σχήματα 21 και 22).

**Σχήμα 23** Η σκηνή του ατυχήματος στη Χ.Θ. 34,200 της Ν.Ε.Ο. Πατρών-Πύργου, το πρώτο σημείο πρόσκρουσης του SUZUKI SX 4x4 στο μεταλλικό στηθαίο στο ρεύμα κυκλοφορίας Πάτρα – Πύργος. Απόσταση 28,50 μέτρα από τον ιστό ηλεκτροφωτισμού.

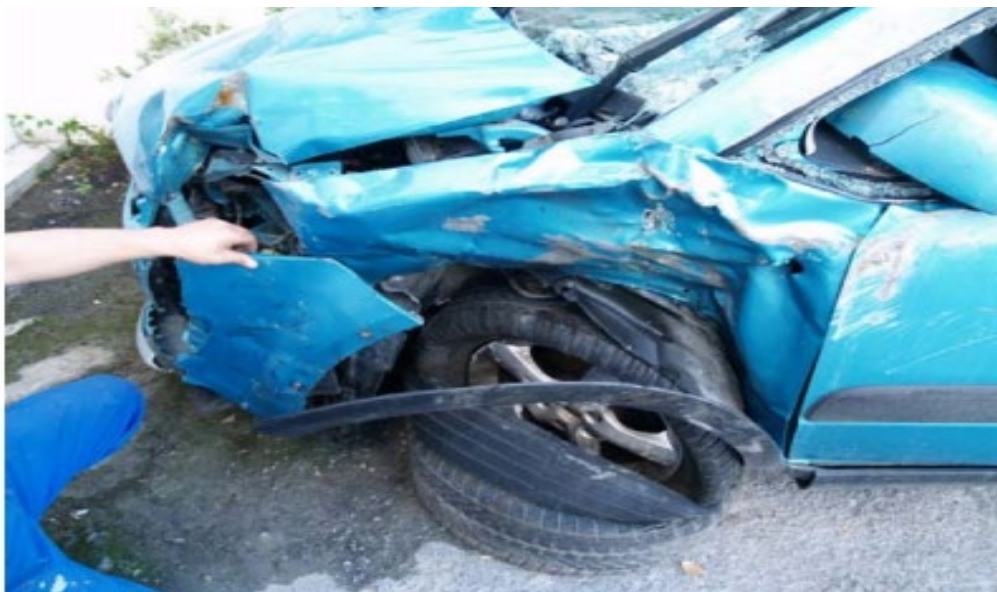
Σχήμα 41 Suzuki SX4 η εμπρόσθια αριστερή πλευρά του προφυλακτήρα και αποτύπωμα της πινακίδας του Hyundai Atos P-940 (ανάστροφα) από τα ψηφία AXP9407. Σύγκρουση υπό γωνία 45ο ως προς το διαμήκη άξονά του.

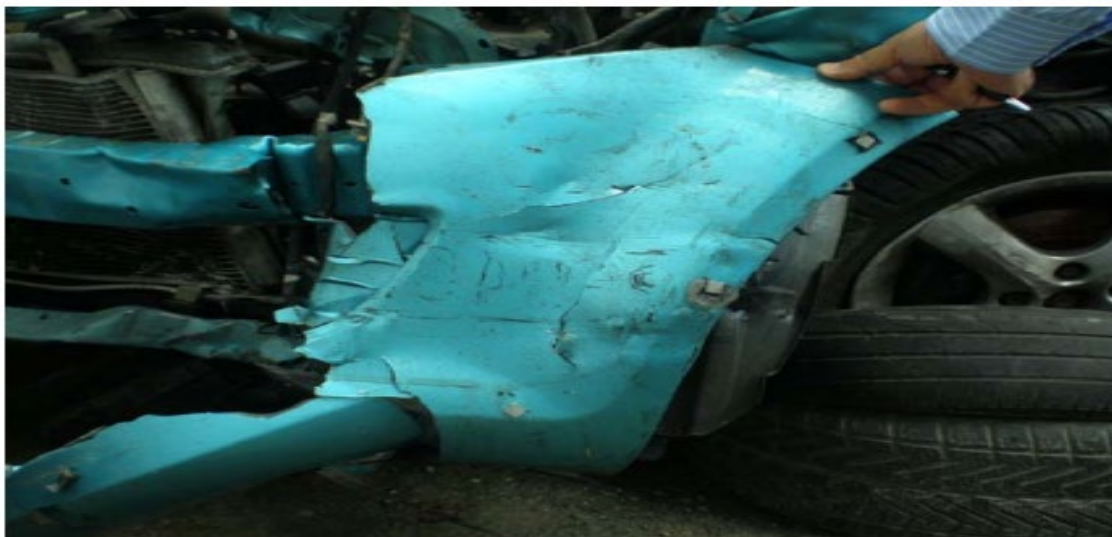
Σχήμα 42 Suzuki SX4 η εμπρόσθια αριστερή πλευρά του προφυλακτήρα και αποτύπωμα της πινακίδας του Hyundai Atos P-940 (ανάστροφα) από τα ψηφία AXP9407.

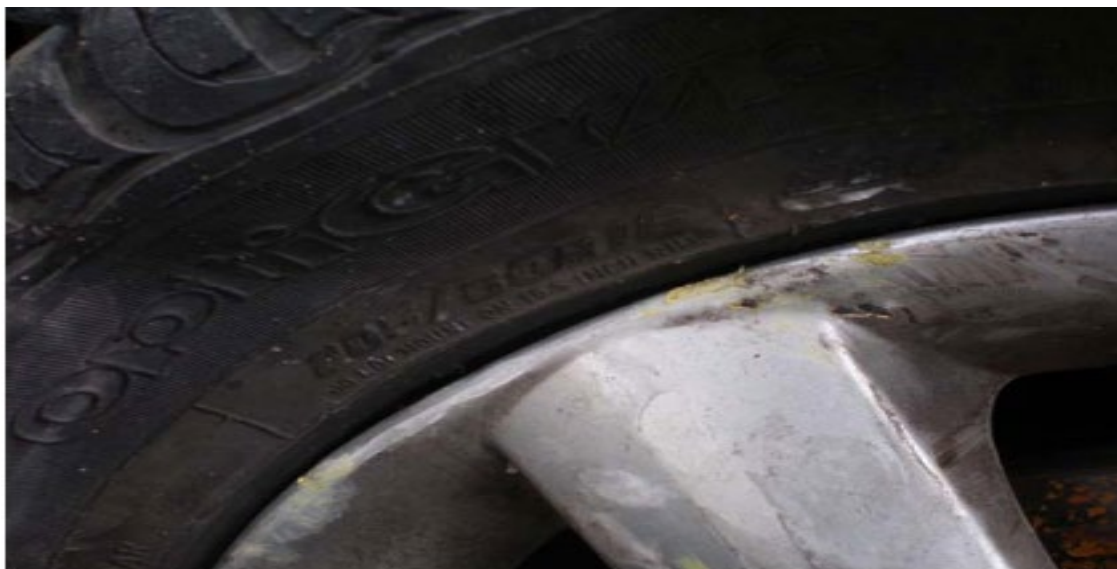
**Σχήμα 43 Suzuki SX4 εμπρός αριστερός τροχός και κίτρινο χρώμα από τη σύγκρουση με το Hyundai Atos.**

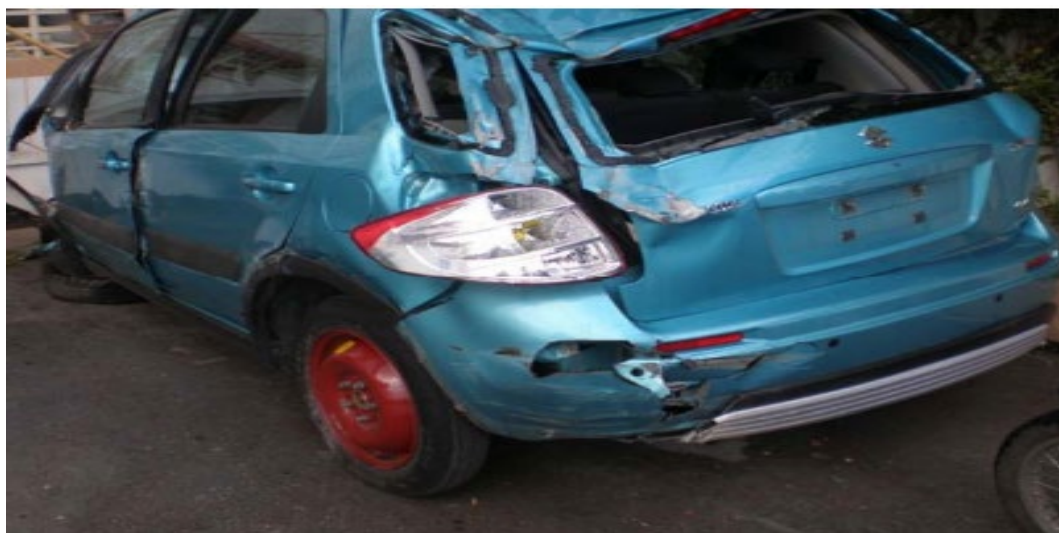
**Σχήμα 44 Suzuki SX4 αριστερή και οπίσθια πλευρά, πρώτη επαφή με το μεταλλικό προστατευτικό στηθαίο στο ύψος του οπίσθιου προφυλακτήρα πριν την ανατροπή.**

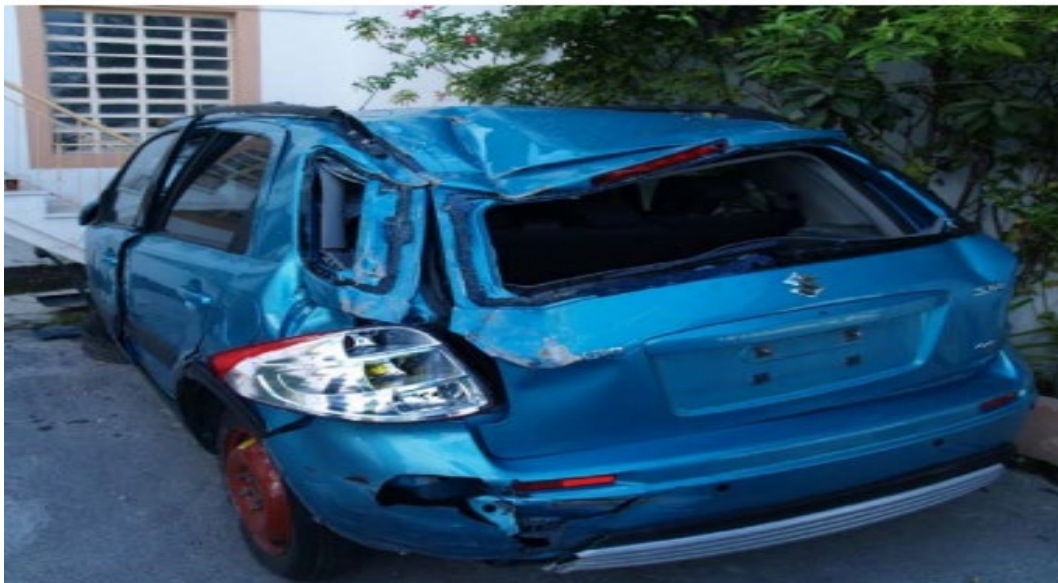
**Σχήμα 45 Suzuki SX4 αριστερή και οπίσθια πλευρά, σύγκρουση με το μεταλλικό προστατευτικό στηθαίο στην οροφή και την οπίσθια αριστερή γωνία του αμαξώματος μετά την ανατροπή.**

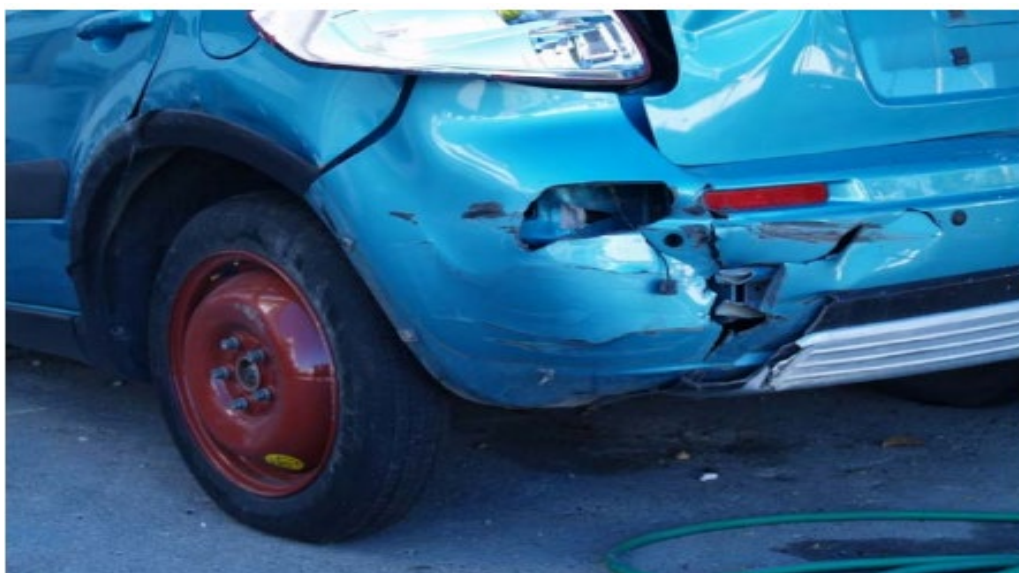
**Σχήμα 48 Suzuki SX4 οπίσθιος προφυλακτήρας αριστερά. Πρώτη επαφή με το μεταλλικό στηθαίο.**

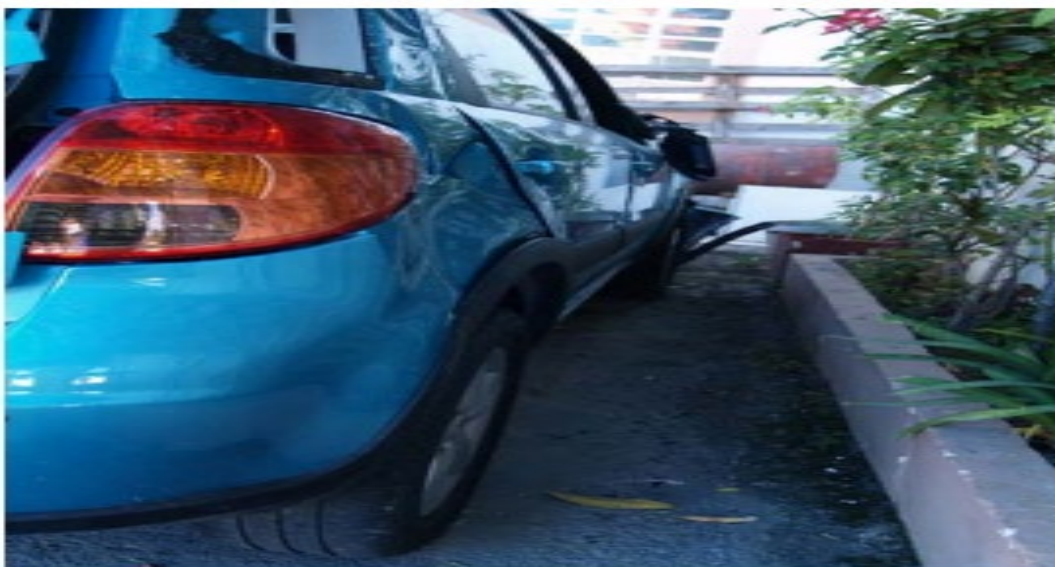
Σχήμα 50 Suzuki SX4 η οπίσθια δεξιά πλευρά και παραμορφώσεις από την επαφή με το οδόστρωμα κατά την ανατροπή.

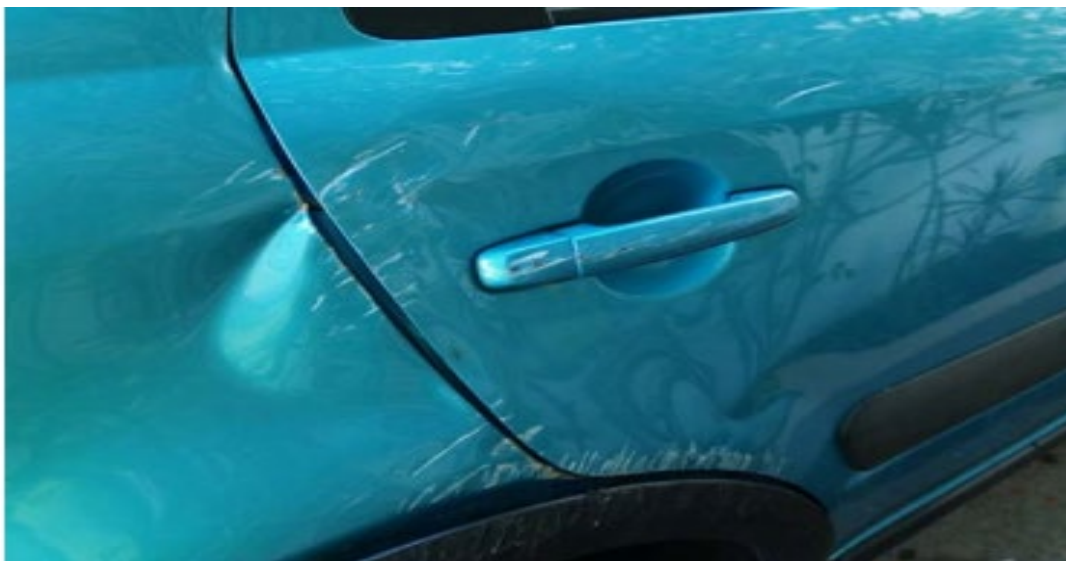
**Σχήμα 51 Suzuki SX4 η δεξιά πλευρά και ίχνη επαφής με το οδόστρωμα κατά την ανατροπή.**

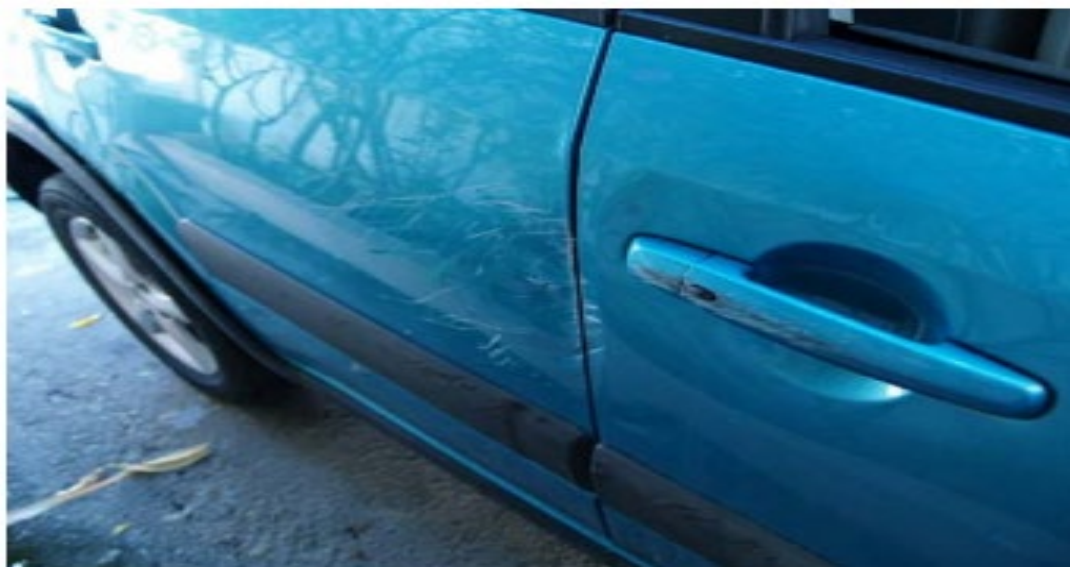
**Σχήμα 52 Suzuki SX4 η δεξιά πλευρά και ίχνη επαφής με το οδόστρωμα κατά την ανατροπή.**

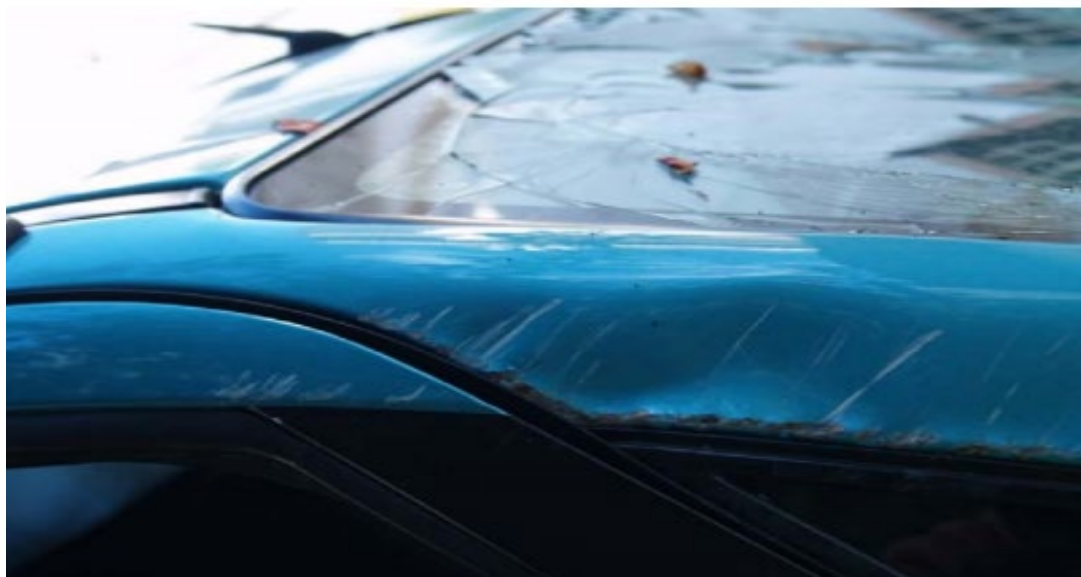
**Σχήμα 53 Suzuki SX4 η δεξιά δοκός-A ο εμπρόσθιος ανεμοθώραξ και ίχνη επαφής με το οδόστρωμα κατά την ανατροπή. Ανατροπή περί το διαμήκη άξονα του αμαξώματος.**

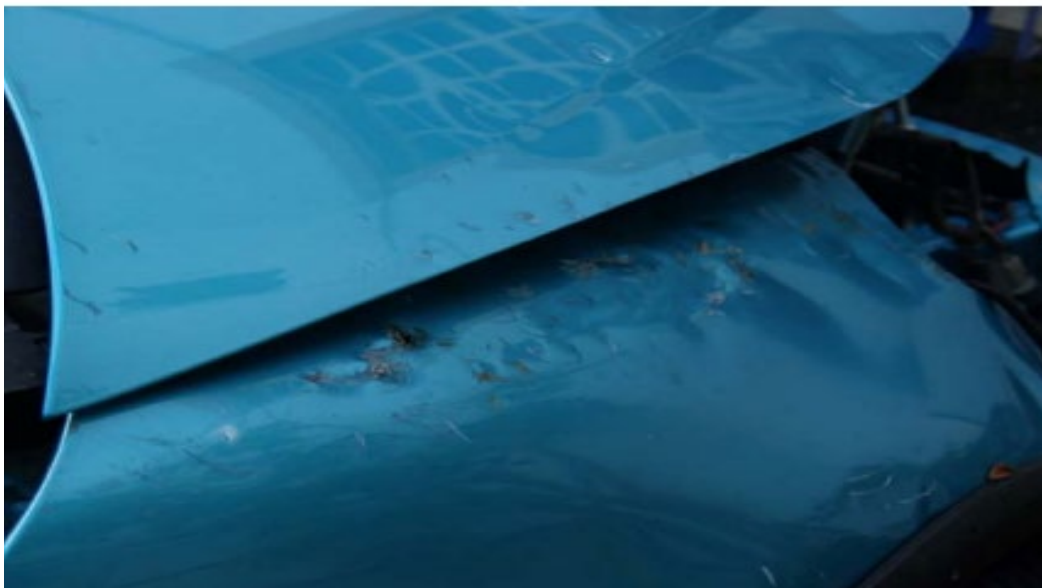
Σχήμα 54 . Suzuki SX4 κάλυμα κινητήρα και εμπρόσθιου τροχού στη δεξιά πλευρά. Ίχνη επαφής με το οδόστρωμα κατά την ανατροπή.

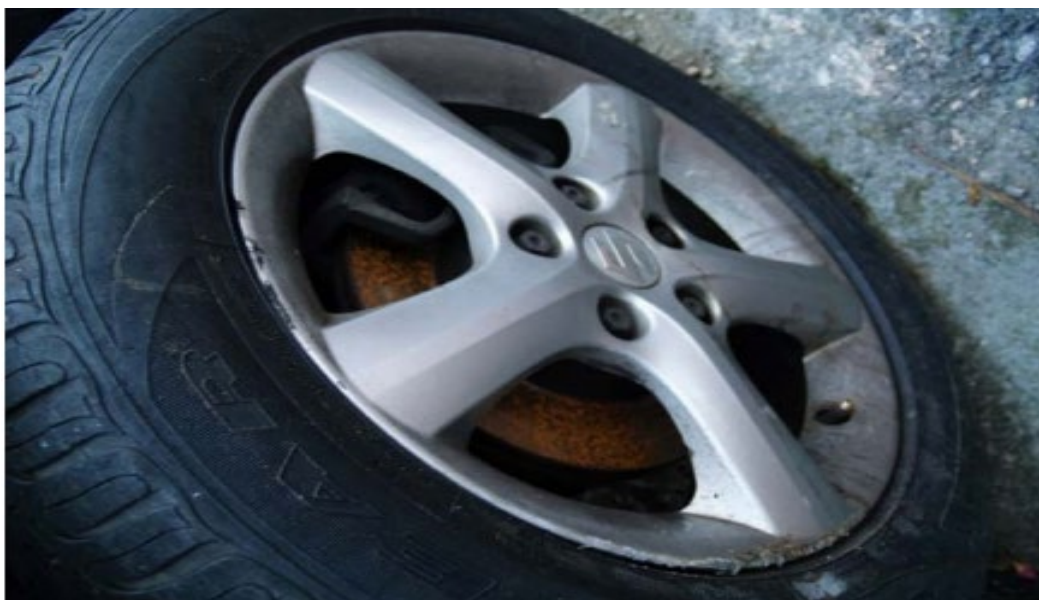
Σχήμα 55 . Suzuki SX4 εμπρόσθιος δεξιός τροχός και ίχνη επαφής με το οδόστρωμα κατά την ανατροπή.

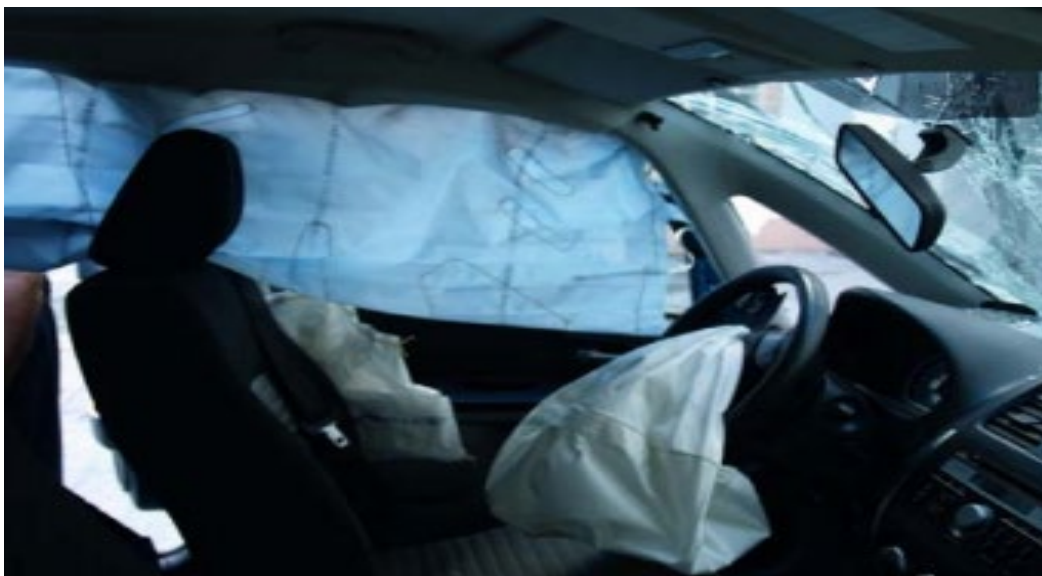
Σχήμα 56 Suzuki SX4 θέση οδηγού ενεργοποίηση αερόσακων και εφαρμογή της ζώνης ασφαλείας πριν τη σύγκρουση.

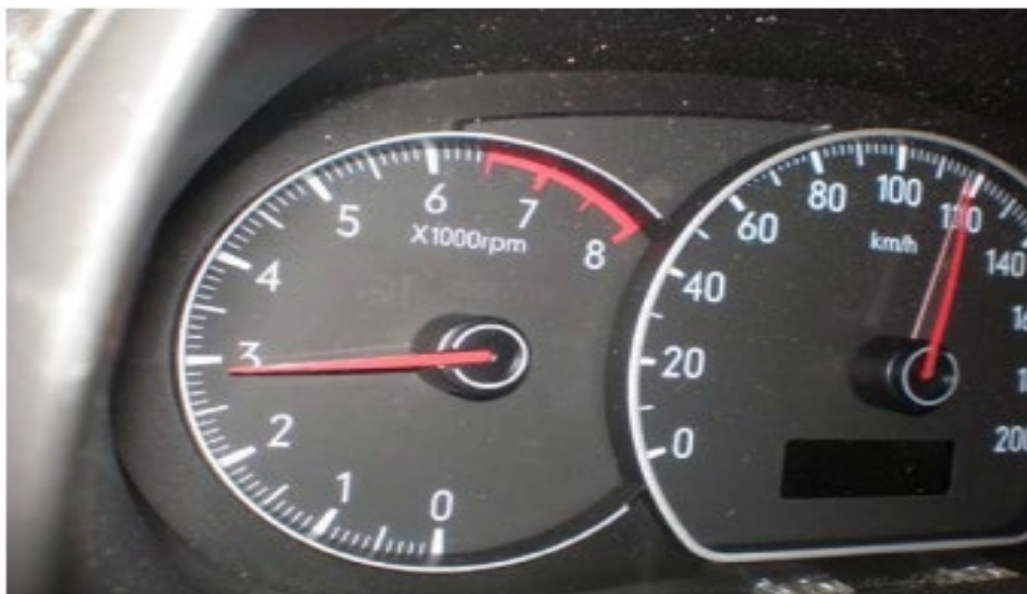
Σχήμα 57 Suzuki SX4 πίναξ οργάνων, ένδειξη ταχύτητας 108 χλμ./ώρα.

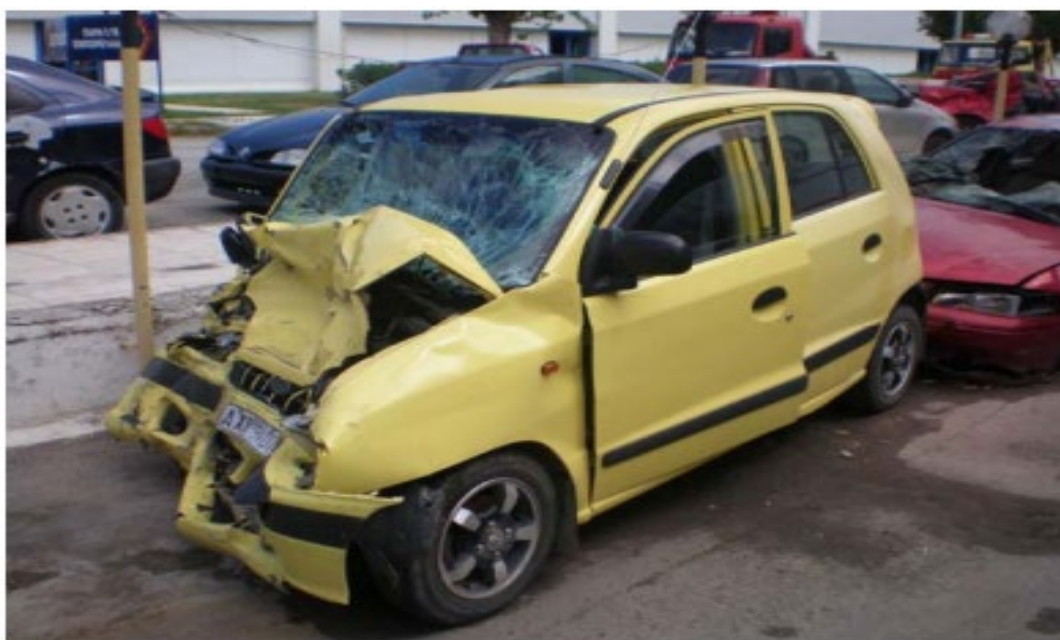
Σχήμα 58 Hyundai Atos η εμπρόσθια και αριστερή πλευρά. Σύγκρουση υπό γωνία 45ο ως προς το διαμήκη άξονα του Hyundai Atos.

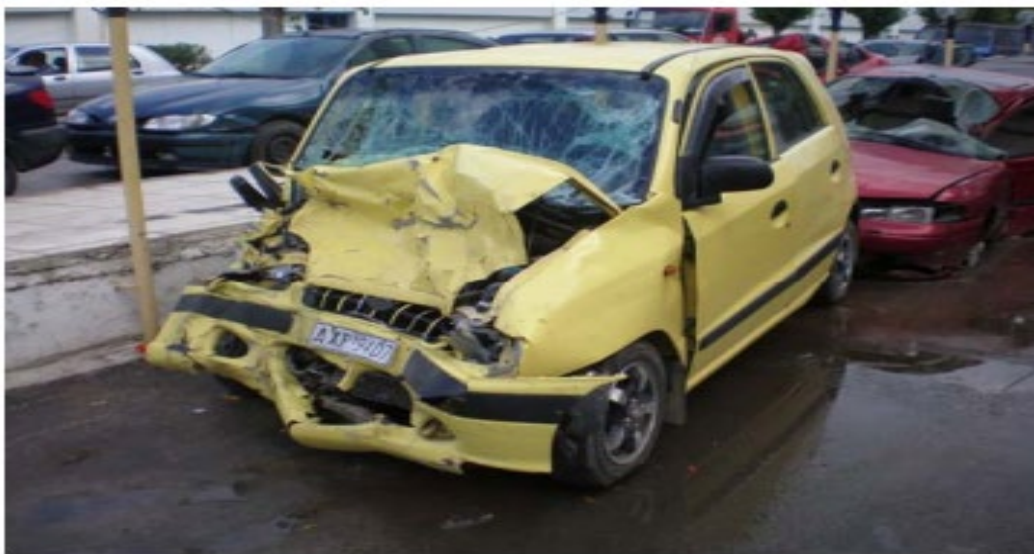
**Σχήμα 59** Hyundai Atos AXP-9407 η εμπρόσθια και αριστερή πλευρά. Σύγκρουση υπό γωνία 45ο ως προς το διαμήκη άξονα του Hyundai Atos.

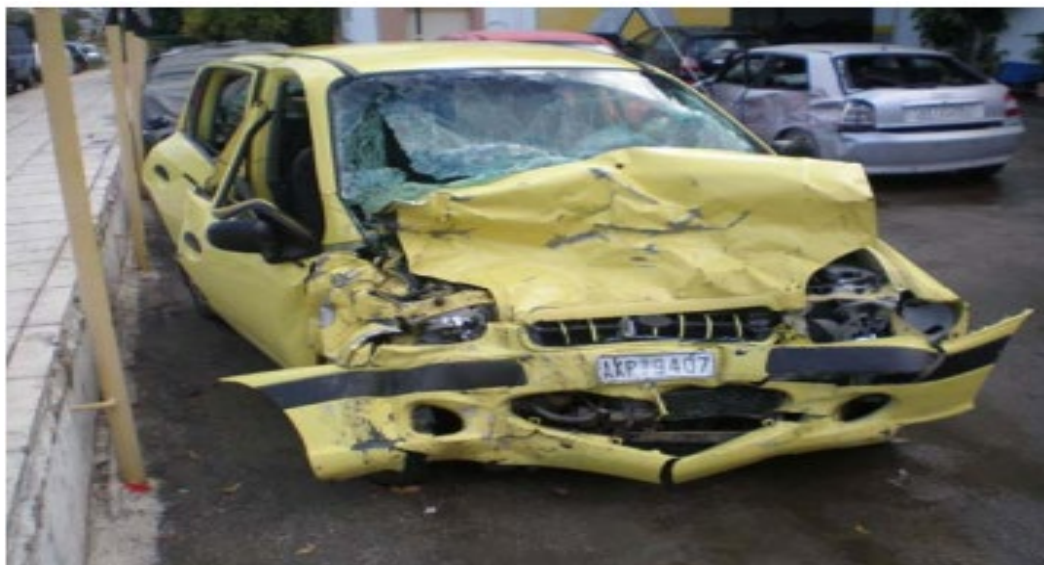
**Σχήμα 60** Hyundai Atos AXP-9407 η εμπρόσθια και δεξιά πλευρά. Σύγκρουση υπό γωνία 45ο ως προς το διαμήκη άξονα του Hyundai Atos.

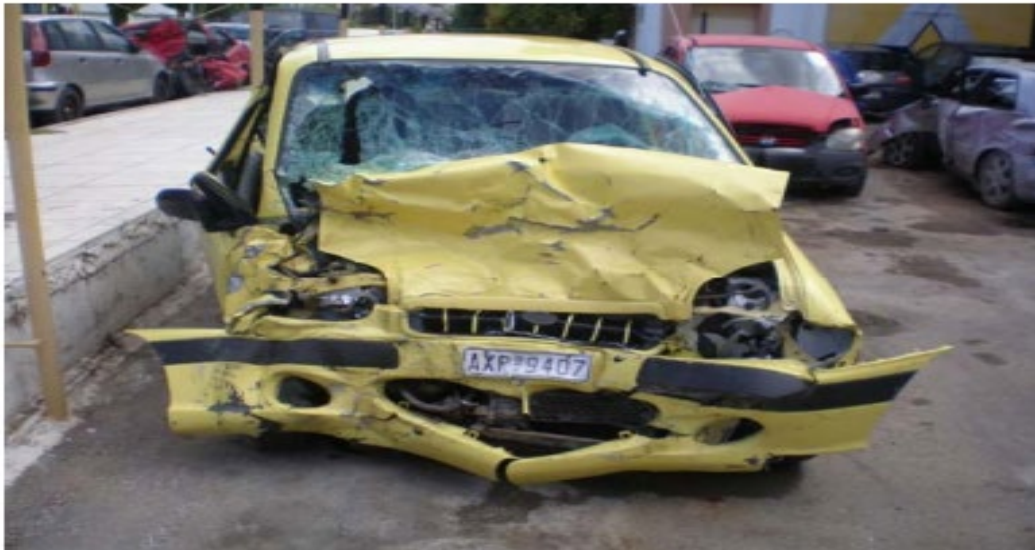
Σχήμα 61 Hyundai Atos AXP-9407 η εμπρόσθια και αριστερή πλευρά. Σύγκρουση υπό γωνία 45ο ως προς το διαμήκη άξονα του Hyundai Atos.

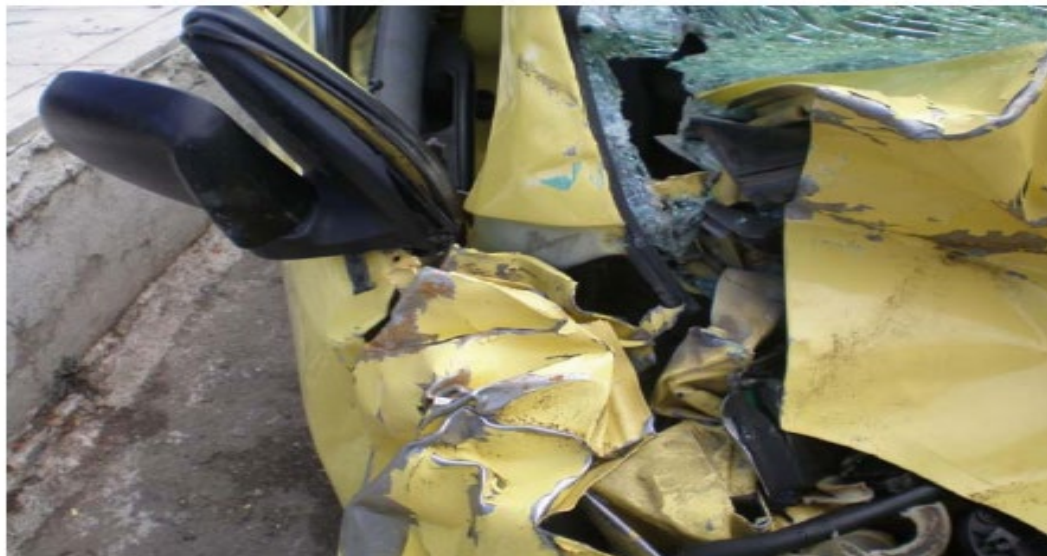
Σχήμα 62 Hyundai Atos AXP-9407 η εμπρόσθια δεξιά πλευρά. Προοδευτική υποχώρηση κατά την εξέλιξη της σύγκρουσης.

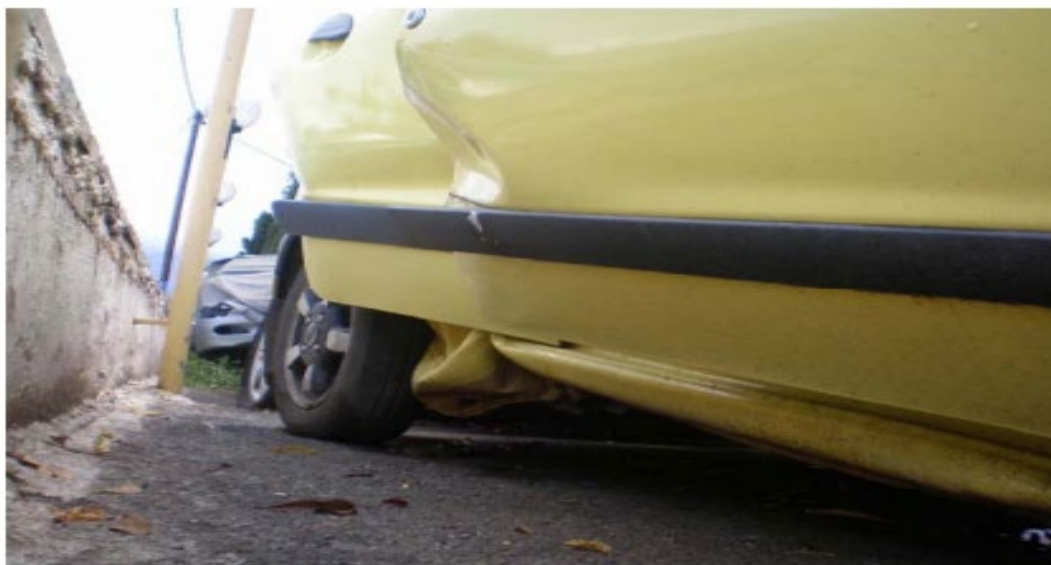
**Σχήμα 65 Hyundai Atos AXP-9407 η οπίσθια δεξιά πλευρά. Παραμόρφωση της διαμήκουσ δοκού κάτω από την οπίσθια δεξιά θύρα.**

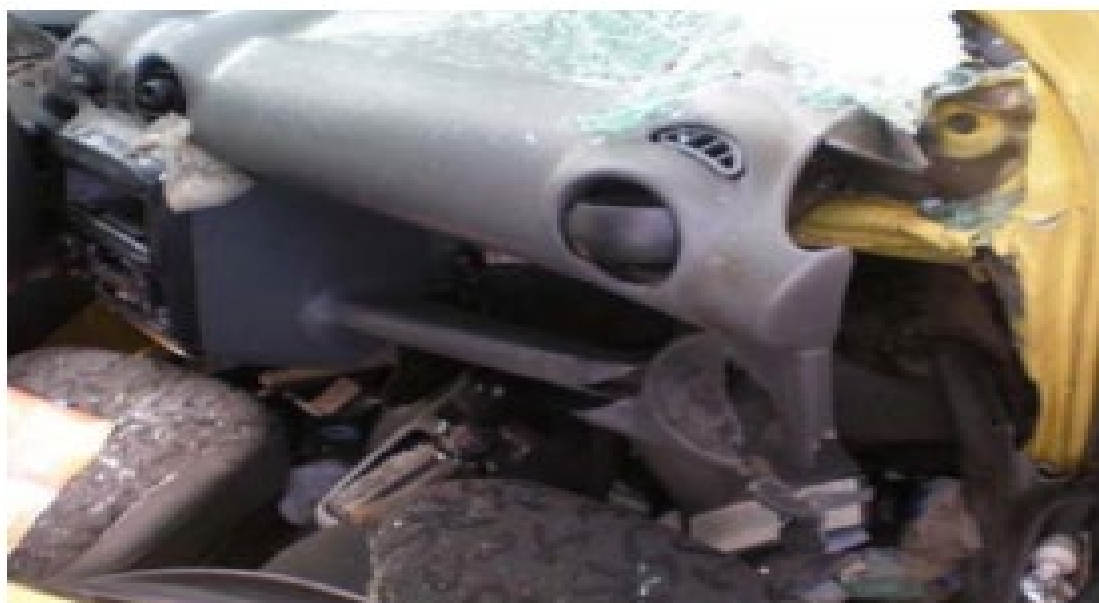
**Σχήμα 70 Hyundai Atos AXP-9407 θέση συνοδηγού, περιορισμός του διαθέσιμου χώρου λόγω της σύγκρουσης.**

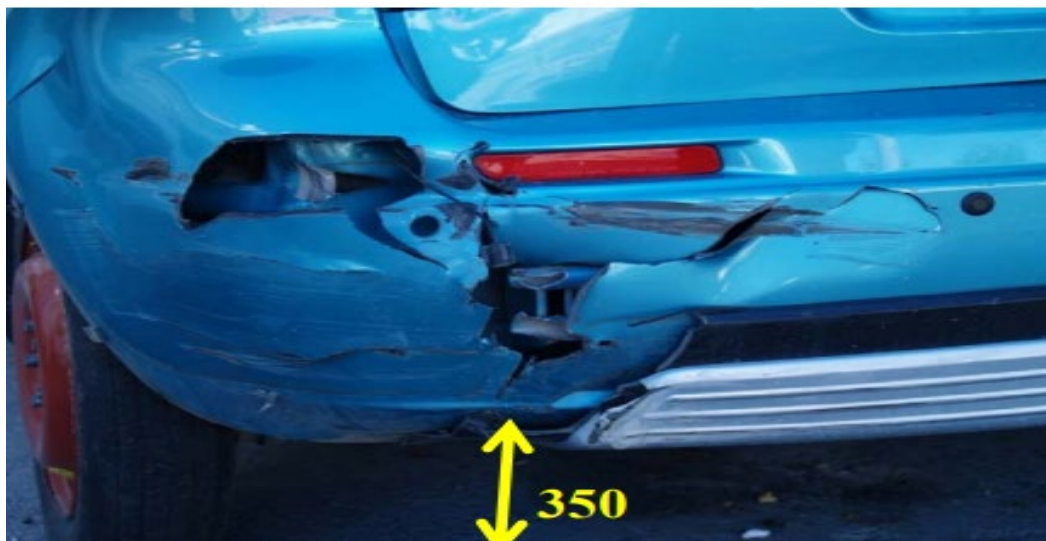
Σχήμα 76 Suzuki SX4 Επαφή του οπίσθιου προφυλακτήρα με το μεταλλικό στήθαίο, ύψος στο σημείο πρώτης επαφής 350 χιλ.

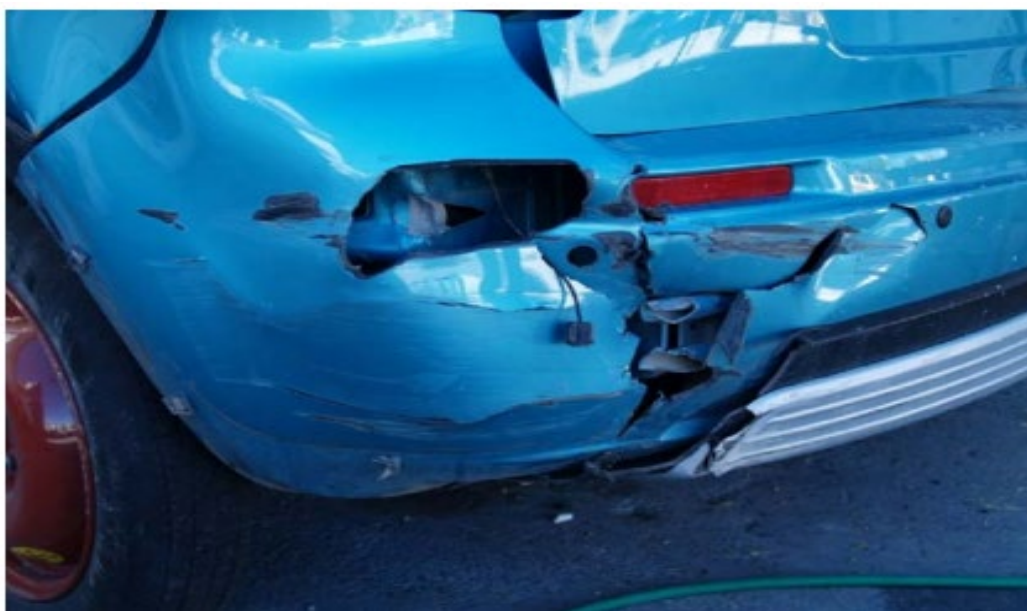
**Σχήμα 81 Suzuki SX4, αγκίστρωση του οπίσθιου προφυλακτήρα στο μεταλλικό στηθαίο.**

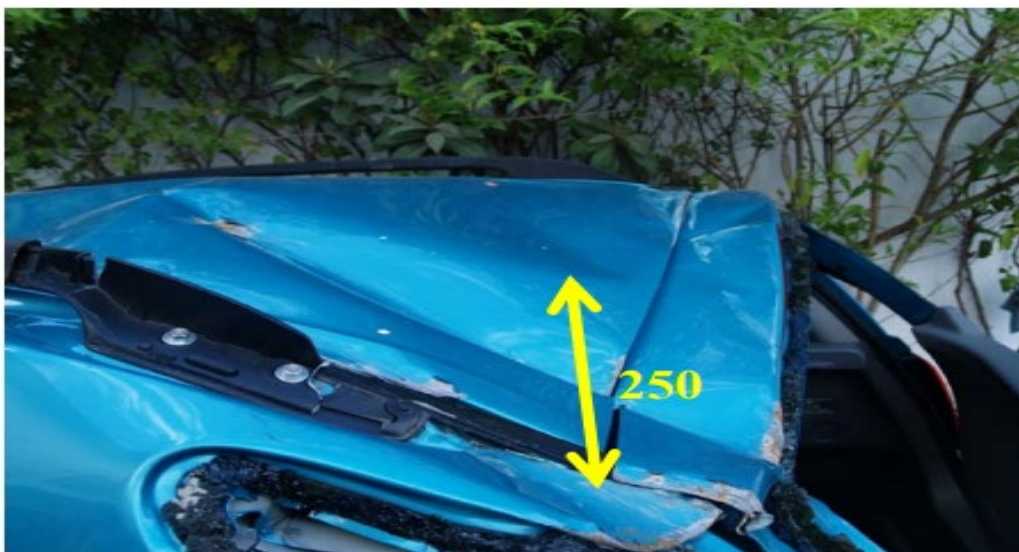
Σχήμα 85 Suzuki SX4, σύγκρουση της οροφής στο μεταλλικό στηθαίο και υποχώρηση 250 χιλ.

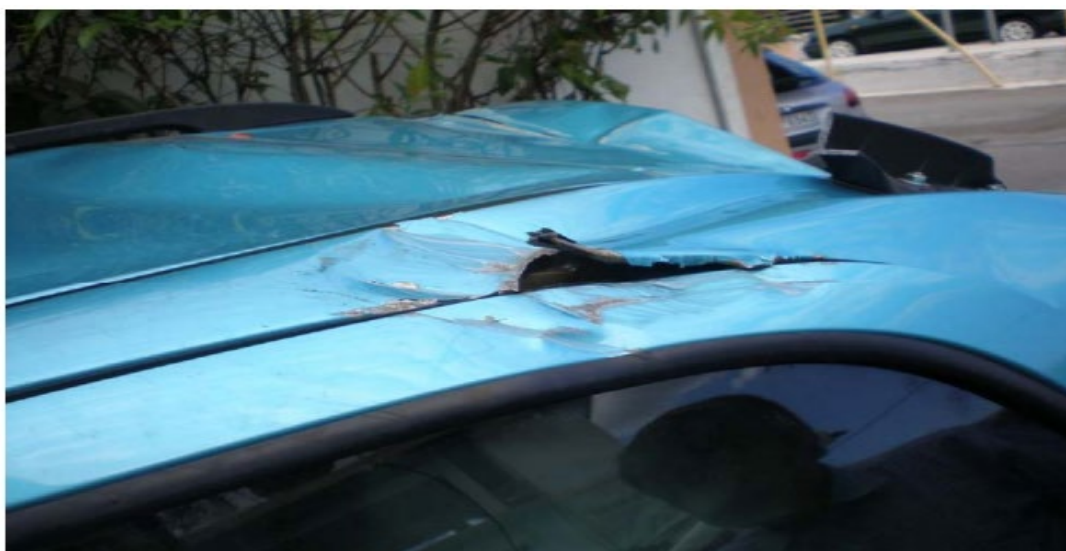
Σχήμα 87 Suzuki SX4, σύγκρουση της οροφής στο μεταλλικό ορθοστάτη (Σχ. 81), η οροφή στο έδαφος και οι τροχοί στον αέρα.
