ΠΑΝΕΠΙΣΤΗΜΙΟ ΠΑΤΡΩΝ  
ΣΧΟΛΗ ΘΕΤΙΚΩΝ ΕΠΙΣΤΗΜΩΝ  
ΤΜΗΜΑ ΓΕΩΛΟΓΙΑΣ  
ΤΟΜΕΑΣ ΓΕΝΙΚΗΣ ΘΑΛΑΣΣΙΑΣ ΓΕΩΛΟΓΙΑΣ ΚΑΙ ΓΕΩΔΥΝΑΜΙΚΗΣ

ΠΡΟΓΡΑΜΜΑ ΜΕΤΑΠΤΥΧΙΑΚΩΝ ΣΠΟΥΔΩΝ «ΓΕΩΕΠΙΣΤΗΜΕΣ ΚΑΙ ΠΕΡΙΒΑΛΛΟΝ»  
ΚΑΤΕΥΘΥΝΣΗ: ΓΕΩΛΟΓΙΚΕΣ ΔΙΕΡΓΑΣΙΕΣ ΣΤΗ ΛΙΘΟΣΦΑΙΡΑ ΚΑΙ ΓΕΩΠΕΡΙΒΑΛΛΟΝ

«ΑΝΑΓΝΩΡΙΣΗ ΠΑΡΕΛΘΟΝΤΩΝ ΣΕΙΣΜΩΝ ΣΕ ΑΡΧΑΙΟΛΟΓΙΚΕΣ ΑΝΑΣΚΑΦΕΣ:  
ΤΟ ΠΑΡΑΔΕΙΓΜΑ ΤΗΣ ΤΡΑΠΕΖΑΣ ΔΙΑΚΟΠΤΟΥ»  
ΜΕΤΑΠΤΥΧΙΑΚΗ ΔΙΑΤΡΙΒΗ ΕΙΔΙΚΕΥΣΗΣ

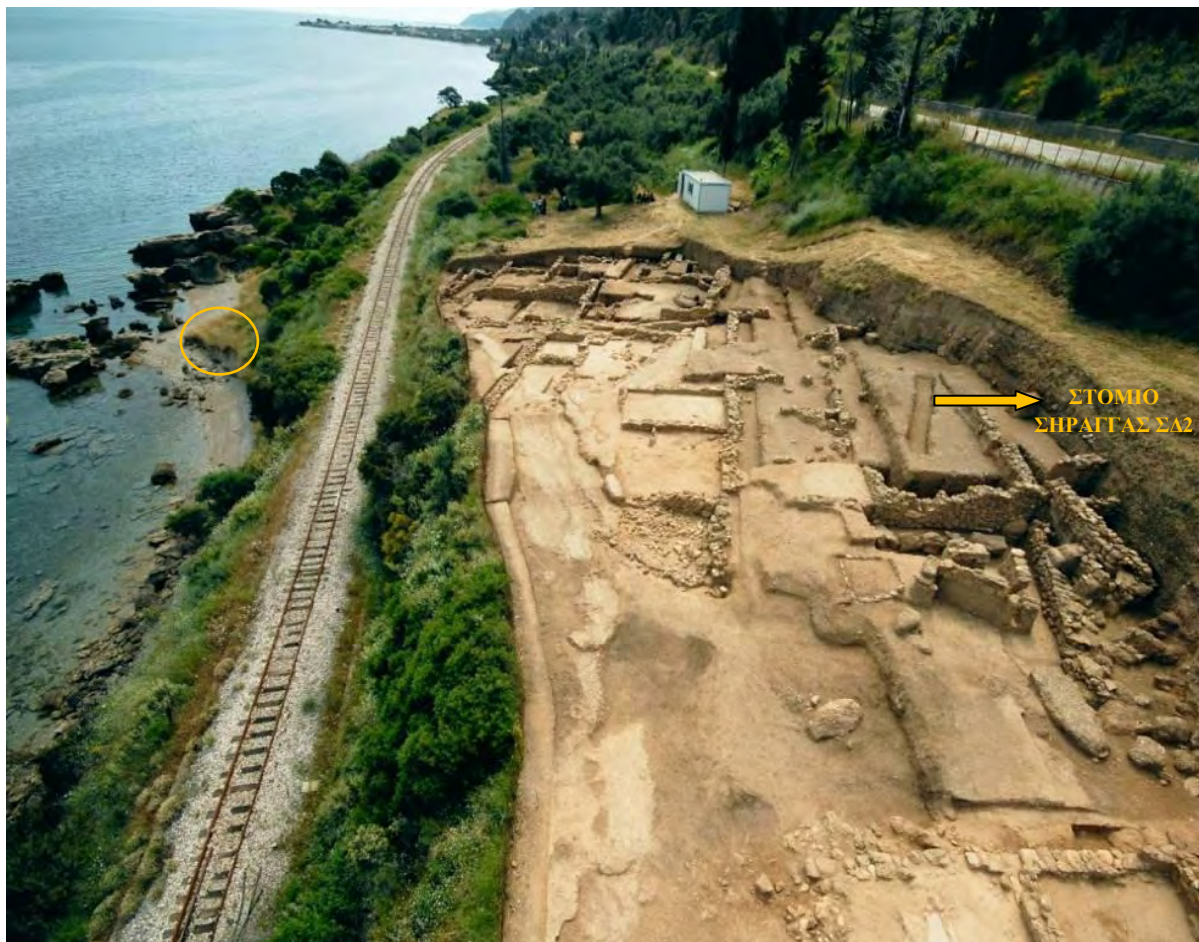
Εικόνα 2: Αεροφωτογραφία του αρχαίου παράλιου οικισμού (άποψη από δυτικά). Η θέση βρίσκεται μεταξύ της Παλαιάς Εθνικής Οδού Αθηνών - Πατρών (άνω δεξιά) και της παλαιάς σιδηροδρομικής γραμμής (αριστερά). Προς την πλευρά της θάλασσας (βόρεια του αρχαίου οικισμού) υφίσταται ορμίσκος που προστατεύεται στα ανατολικά από βράχια. Στην κυκλωμένη περιοχή υπάρχουν ορατά αρχαία κατάλοιπα, που ανήκουν στον οικισμό. Στο βάθος διακρίνεται η παραλία Πούντα του σύγχρονου οικισμού της Τράπεζας. (Πηγή: αρχείο ΣΤ΄ ΕΠΚΑ)

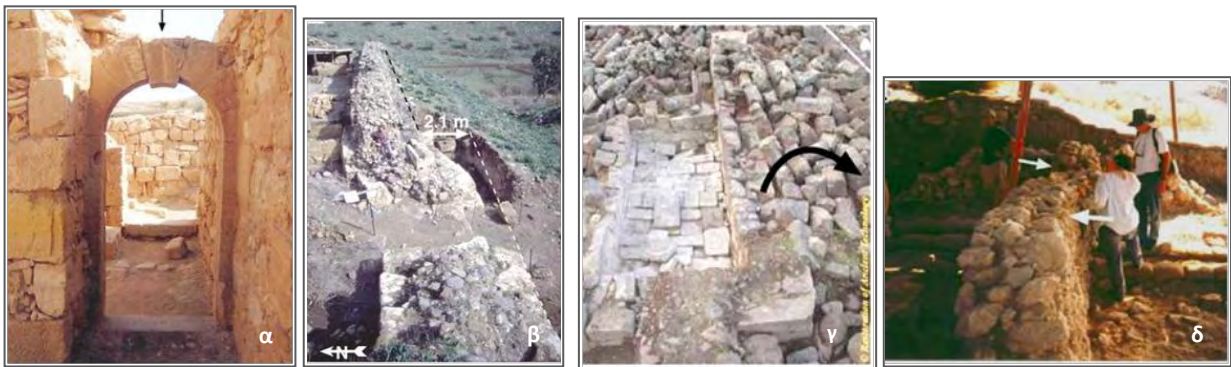
**Εικόνα 4: Χαρακτηριστικές σεισμικές επιπτώσεις σε αρχαίες θέσεις. α) Ολίσθηση κλειδόλιθου σε αψίδα. β) Διαρρηγμένος και μετατοπισμένος τοίχος λόγω ρήγματος. γ) Προσανατολισμένη και οριοθετημένη κατάρρευση τοίχου (imbricate arrangement). δ) Σιγμοειδής στρέβλωση τοίχου. (Πηγή: Marco, 2008)**

- Θεμέλια αρχαίων κατασκευών παραμορφωμένα από επιφανειακά ρήγματα (εικ. 4β.). Στις σπάνιες περιπτώσεις που ρήγματα διατρέχουν αρχαιολογικές θέσεις, η διάρρηξη και μετακίνηση κατασκευών, είναι από τα πιο αξιόπιστα στοιχεία για να εξαχθούν και συμπεράσματα ως προς τη διεύθυνση και το μέγεθος της ολίσθησης ενός ρήγματος.
- Η κατάρρευση όλων των τμημάτων ενός κτιρίου (εικ. 4γ), συμπεριλαμβανομένων των τοίχων

- Παραμορφώσεις σε αρχιτεκτονικά μέλη κτιρίων που διατηρούνται στη θέση τους, όπως η ολίσθηση κλειδόλιθου σε αψίδες (εικ. 4α), η οριζόντια ολίσθηση ή περιστροφή σφονδύλων σε κίονες και μεγάλων λιθοπλίνθων σε τοιχοποιίες (εικ. 5α, 5β, 5γ, 5ζ), η θραύση γωνιακών στοιχείων κτιρίων (εικ. 5 στ'), ενώ παράλληλα τα θεμέλιά τους είναι άθικτα.
- Δομικά στοιχεία που παρουσιάζουν συστηματική:
  - α) Ομοειδή, προσανατολισμένη, οριοθετημένη, συστηματική πτώση προς συγκεκριμένη, ίδια ή αντίθετη διεύθυνση ως αποτέλεσμα της ταλάντευσης (εικ. 4γ και εικ. 5δ, 5ε).

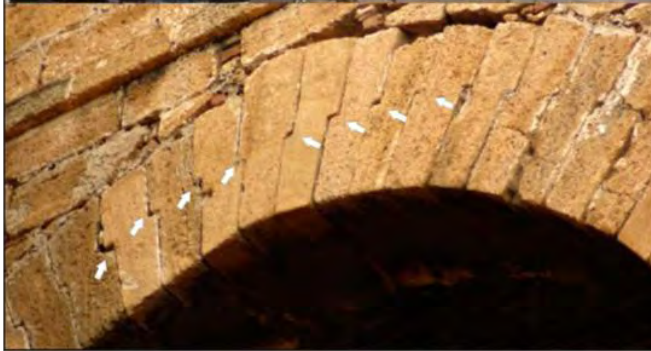
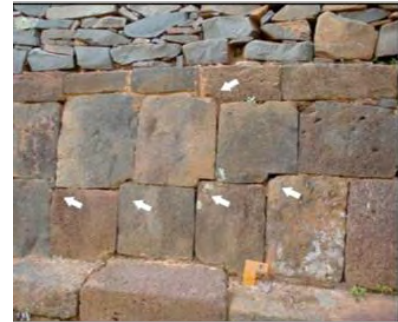
Εικόνα 6: Έμμεσες σεισμικές επιπτώσεις με την εφαρμογή αντισεισμικής δόμησης σε αψίδα οχυρωματικού τείχους της Ισλαμικής περιόδου στη Ισπανία (αριστερά) και σε πυραμίδα στο Μεξικό (δεξιά). (Πηγή: Rodriguez-Pascua et al., 2011)

- Η πτώση αντικειμένων στο εσωτερικό κτιρίων που είναι συγκρίσιμη με διεύθυνση των καταρρεύσεων των κατασκευών.
- Επιδιορθώσεις των ζημιών μετά το καταστροφικό γεγονός με τέτοιο τρόπο, ώστε οι κατασκευές να γίνονται ισχυρότερες και μεγαλύτερης αντοχής από τις προηγούμενες (εικ. 6).
- Καταβυθισμένες θέσεις.

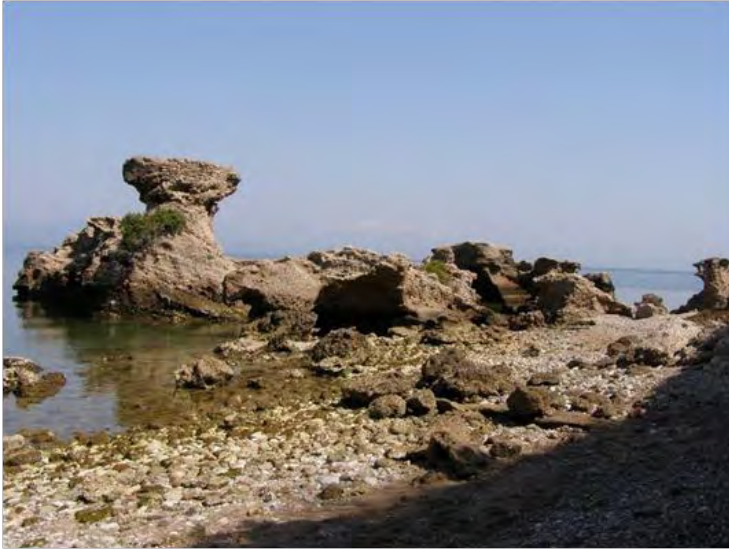
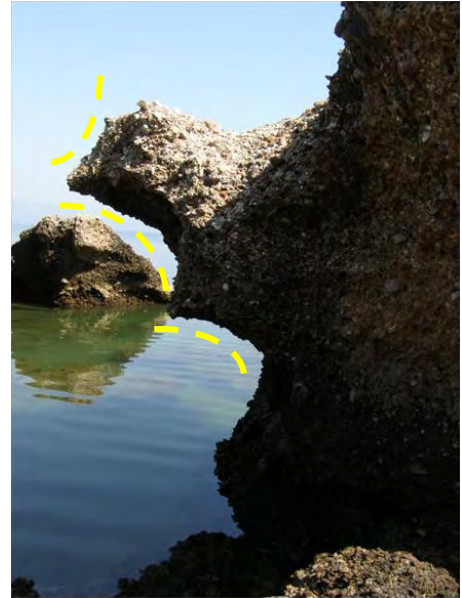
**Εικόνα 13:** Ανυψωμένες ακτογραμμές στον παράλιο χώρο της ανασκαφής. Στην αριστερή φωτογραφία διακρίνεται υπερυψωμένη λόγω τεκτονικής κτιστή κατασκευή άγνωστης περιόδου, πιθανώς των νεώτερων χρόνων. Στη δεξιά φωτογραφία αναγνωρίζονται δύο ή και τρεις τεκτονικές ανυψώσεις. Για τις πλησιέστερες χρονολογημένες παλαιοακτές βλ. πιν.2.  
(Πηγή: αρχείο ΣΤ'ΕΠΚΑ).

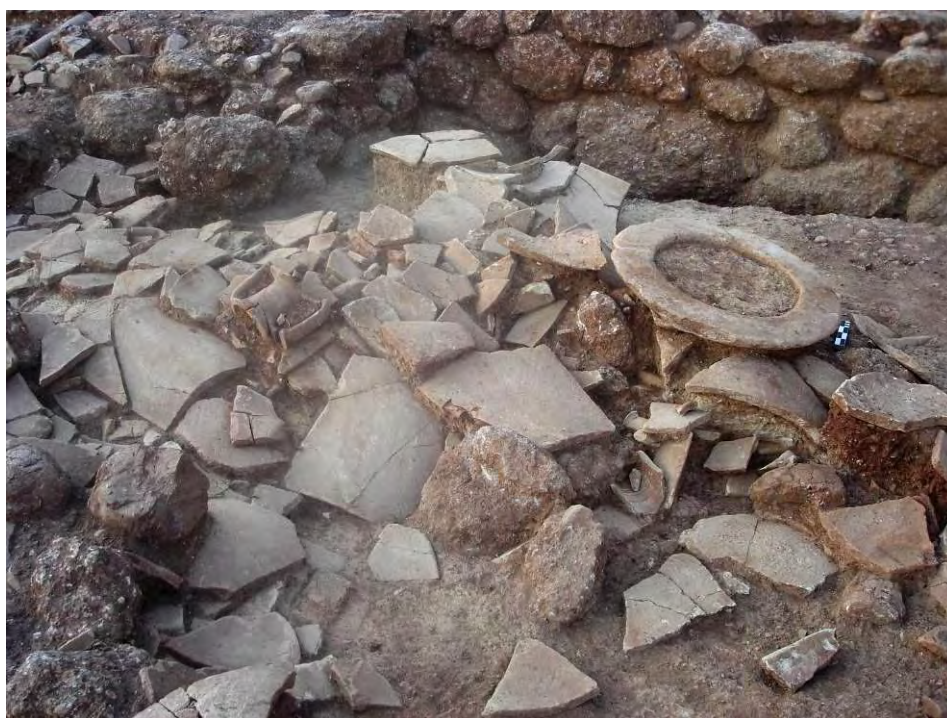
**Εικόνα 91:** Στρώμα καταστροφής από την ελληνιστική αγροικία που εντοπίστηκε στο σύγχρονο οικισμό της Τράπεζας, σε απόσταση 1 χλμ. (σε ευθεία γραμμή) από τη θέση Γιαννιά.  
Πηγή: Κόλια, 2008

Το καταστροφικό γεγονός στην αρχαία αγροικία θα μπορούσε να οφείλεται σε σεισμό. Την εκτίμηση αυτή ενισχύει κυρίως η εικόνα καθολικής καταστροφής που παρουσίαζαν οι εσωτερικοί της χώροι. Η ολοκληρωτική κατάρρευση της στέγης, ο ενταφιασμός του περιεχόμενου της αγροικίας κάτω από τα ερείπια και η οριστική εγκατάλειψη της θέσης μετά το συμβάν είναι μερικές από τις επιπτώσεις που αποδίδονται σε σεισμούς. Λόγω και της εγγύτητας της αγροικίας με τη θέση Γιαννιά, ενδεχομένως η καταστροφή της οφείλεται στο ίδιο σεισμικό γεγονός, που έλαβε χώρα κατά την τελευταία φάση κατοίκησης του αρχαίου παράλιου οικισμού. Επίσης, η μορφολογία του στρώματος καταστροφής της αγροικίας είναι ανάλογη εκείνης που παρουσίασαν τα στρώματα καταστροφής των κτιρίων του αρχαίου οικισμού.
