**ΠΑΝΕΠΙΣΤΗΜΙΟ ΠΑΤΡΩΝ**  
**ΤΜΗΜΑ ΜΗΧΑΝΟΛΟΓΩΝ ΚΑΙ ΑΕΡΟΝΑΥΠΗΓΩΝ ΜΗΧΑΝΙΚΩΝ**  
**ΚΑΤΑΣΚΕΥΑΣΤΙΚΟΣ ΤΟΜΕΑΣ**  
**ΕΡΓΑΣΤΗΡΙΟ ΔΥΝΑΜΙΚΗΣ ΚΑΙ ΘΕΩΡΙΑΣ ΜΗΧΑΝΩΝ**

**ΔΙΠΛΩΜΑΤΙΚΗ ΕΡΓΑΣΙΑ**

**ΑΝΑΣΥΝΘΕΣΗ ΤΡΟΧΑΙΟΥ ΑΤΥΧΗΜΑΤΟΣ ΜΕΤΩΠΙΚΗΣ**  
**ΣΥΓΚΡΟΥΣΗΣ ΕΠΙΒΑΤΙΚΩΝ ΟΧΗΜΑΤΩΝ**

ΠΑΤΡΑ, ΙΟΥΛΙΟΣ 2021

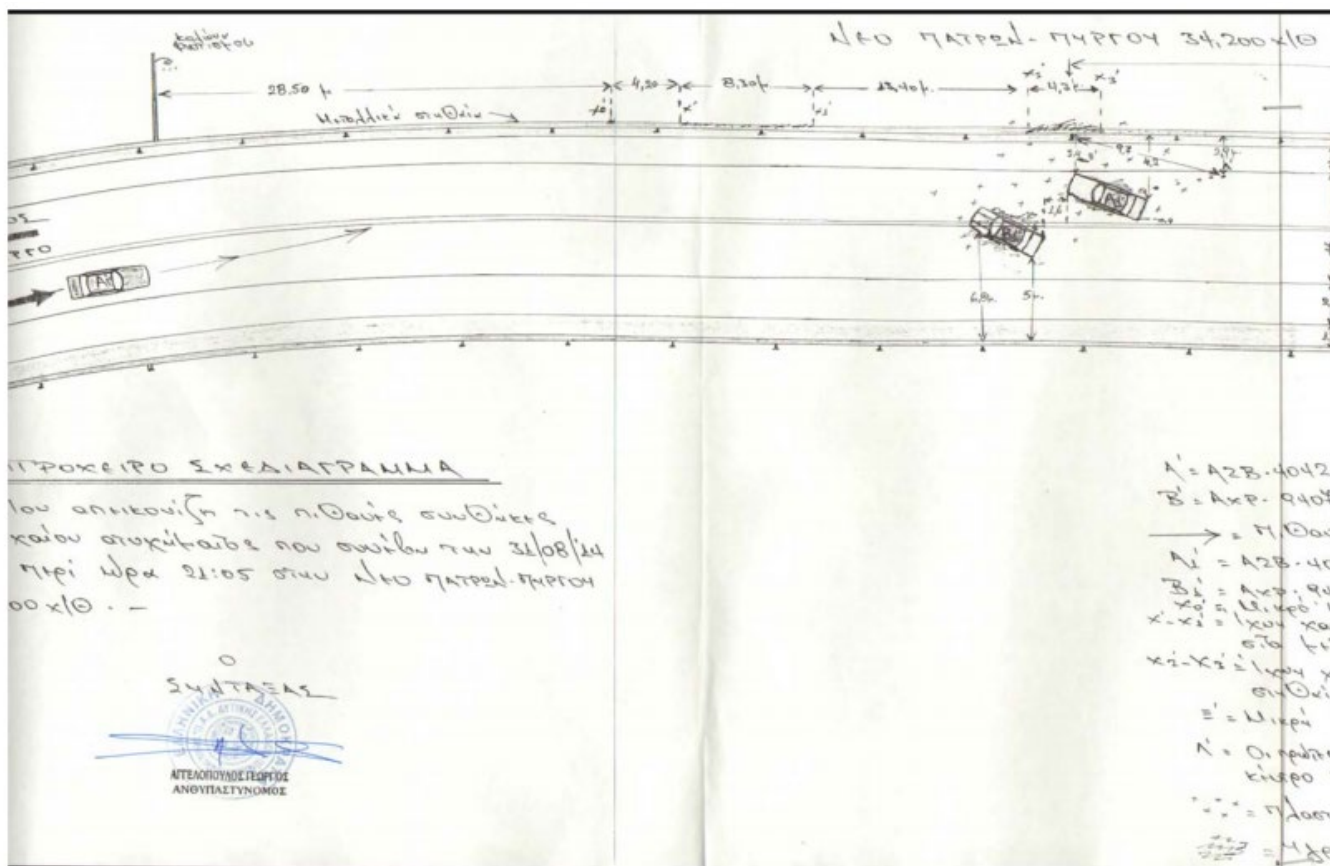
Στο Σχήμα 2 φαίνεται η σκηνή του ατυχήματος στη ΧΘ 34,200 της Ν.Ε.Ο. Πατρών-Πύργου και το σημείο σύγκρουσης όπως αποτυπώθηκαν από τους αξιωματικούς της Τροχαίας [3]. Στο Σχήμα 2 φαίνεται το σημείο σύγκρουσης και οι τελικές θέσεις των δύο οχημάτων. Το SUZUKI SX 4x4 ακινητοποιήθηκε σε απόσταση 6 μ. από το σημείο συγκρούσεως ενώ το HYUNDAI ATOS σε απόσταση 11 μ. από το σημείο συγκρούσεως και τα δύο οχήματα με μέτωπο προς Πύργο.

Σχήμα 5 Η σκηνή του ατυχήματος και το σημείο σύγκρουσης στη ΧΘ 34,200 της Ν.Ε.Ο. Πατρών-Πύργου, όπως αποτυπώθηκε από τους αξιωματικούς της Τροχαίας .

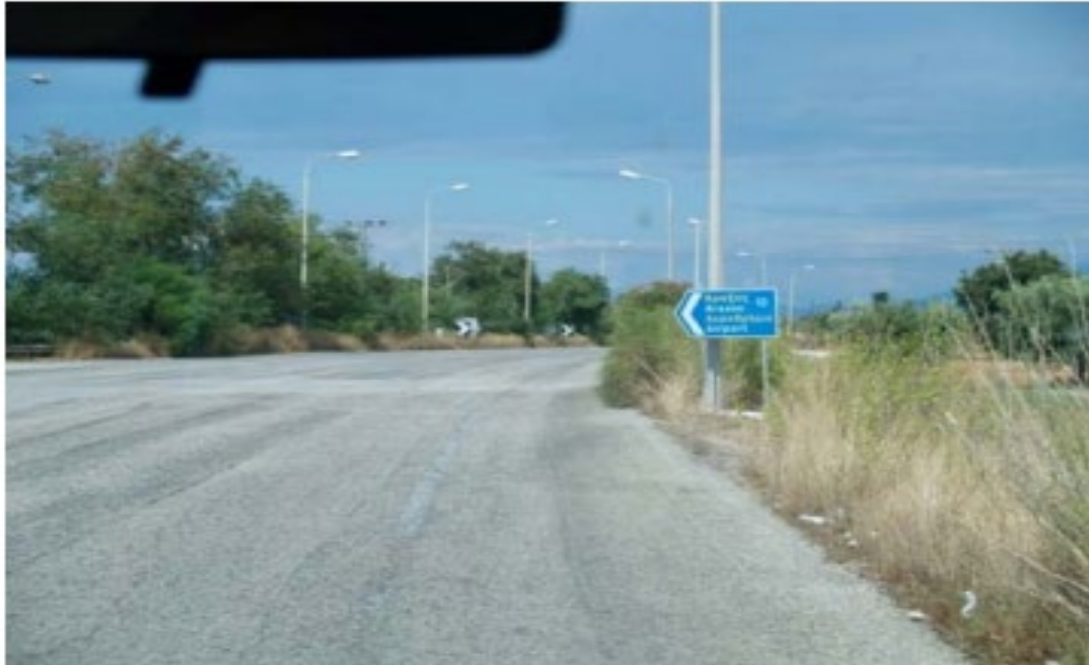
**Σχήμα 10 Κατεύθυνση κίνησης του SUZUKI SX 4x4 : Νέα πινακίδα κατακόρυφης σήμανσης εμφανίζεται ξαφνικά - Η έκπληξη και η προσπάθεια του οδηγού για ανάγνωση είναι τώρα ακόμα πιο κρίσιμες για την οδική ασφάλεια στον κόμβο.**

Στο Σχήμα 10 φαίνεται νέα κατακόρυφη πινακίδα ορίου ταχύτητας 50 χλμ./ώρα. Η νέα προειδοποίηση μείωσης ταχύτητας (Σχήμα 10) αναφέρεται στην προσέγγιση του επόμενου ισόπεδου κόμβου, που φαίνεται στη συνέχεια στα Σχήματα 14 και 15. Στο Σχήμα 11 φαίνεται η προσέγγιση προς τη σκηνή του ατυχήματος στη Χ.Θ. 34,200 της Ν.Ε.Ο. Πατρών-Πύργου, όπως φαίνεται από την κατεύθυνση κίνησης του SUZUKI SX 4x4, Πύργος – Πάτρα. Το τμήμα της οδού που φαίνεται στα Σχήματα 11-14 περιλαμβάνει ασφαλοτάπητα επισκευής που έχει λειανθεί από την κυκλοφορία και επομένως χαμηλότερου συντελεστή τριβής απ’ ότι το αρχικό οδόστρωμα.

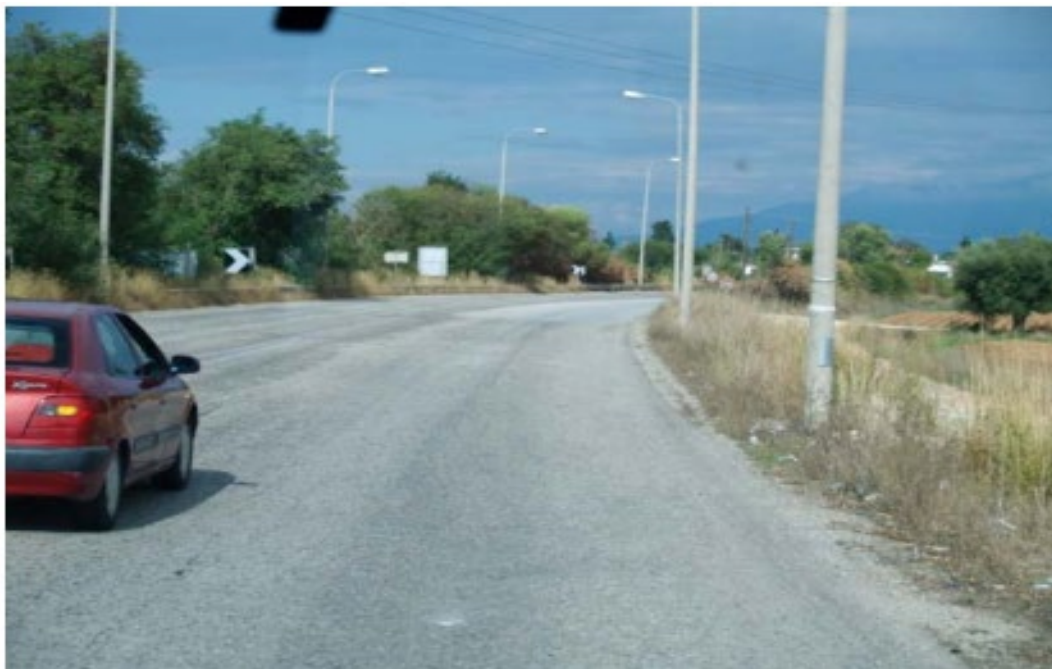
**Σχήμα 12 Κατεύθυνση κίνησης του SUZUKI SX 4x4 : Επίθεση νέου ασφαλοτάπητα.**

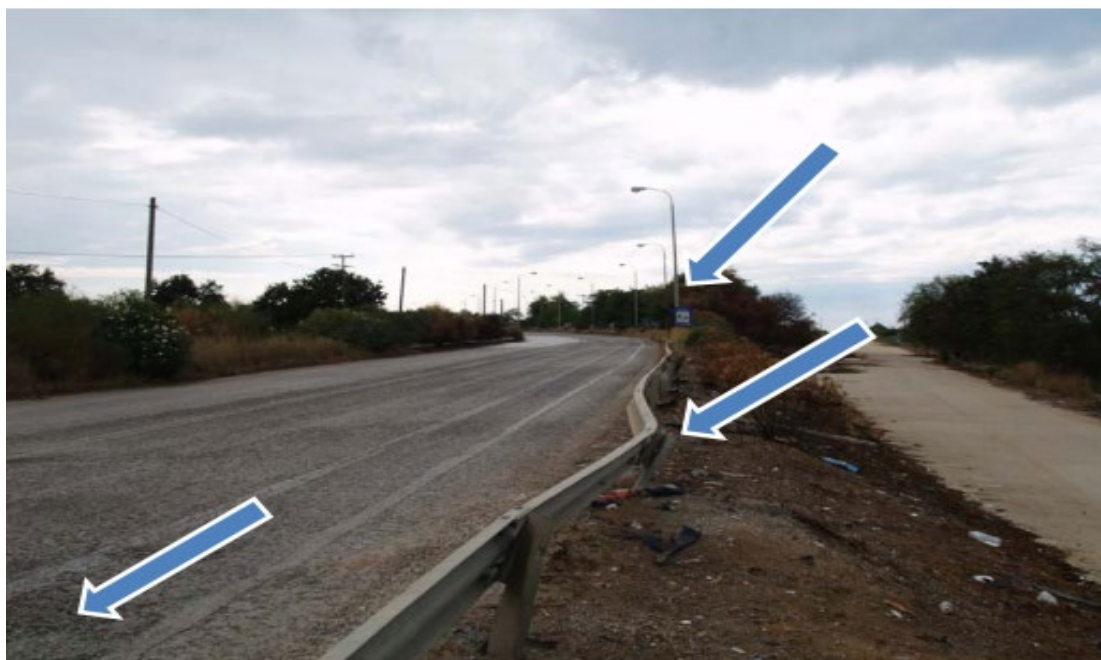
Σχήμα 20 Σημειώνονται με βέλη ο πυλώνας ηλεκτροφωτισμού που ελήφθη ως αρχή συντεταγμένων για τις μετρήσεις, το σημείο πρόσκρουσης του SUZUKI SX 4x4 επί του μεταλλικού στηθαίου και το σημείο σύγκρουσης των δυο οχημάτων επί του οδοστρώματος στο ρεύμα κίνησης Πατρών-Πύργου, κάτω αριστερά.

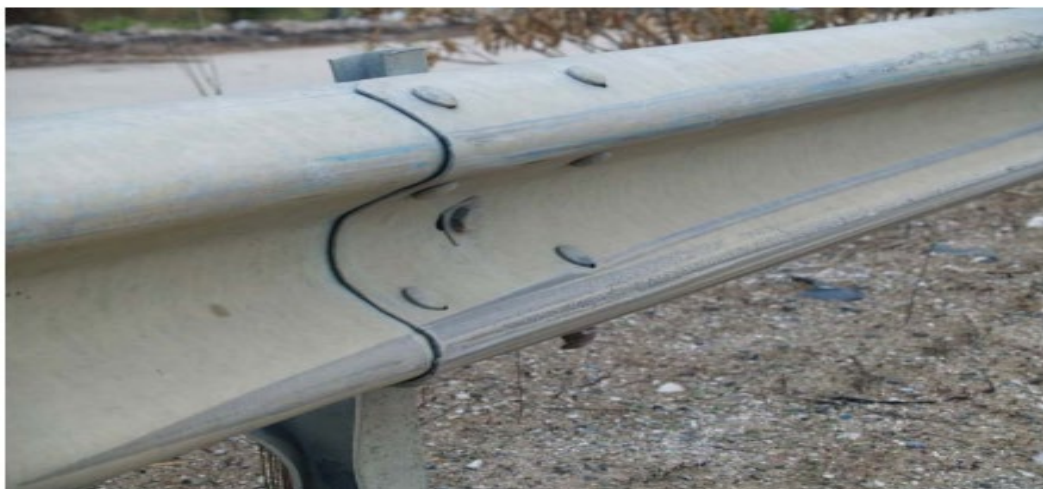
**Σχήμα 24** Η σκηνή του ατυχήματος στη Χ.Θ. 34,200 της Ν.Ε.Ο. Πατρών-Πύργου, δεύτερη ομάδα ιχνών πρόσκρουσης του SUZUKI SX 4x4 στο μεταλλικό στηθαίο, ρεύμα κυκλοφορίας Πάτρα – Πύργος. Απόσταση 4,20 μέτρα από τα προηγούμενα ίχνη.

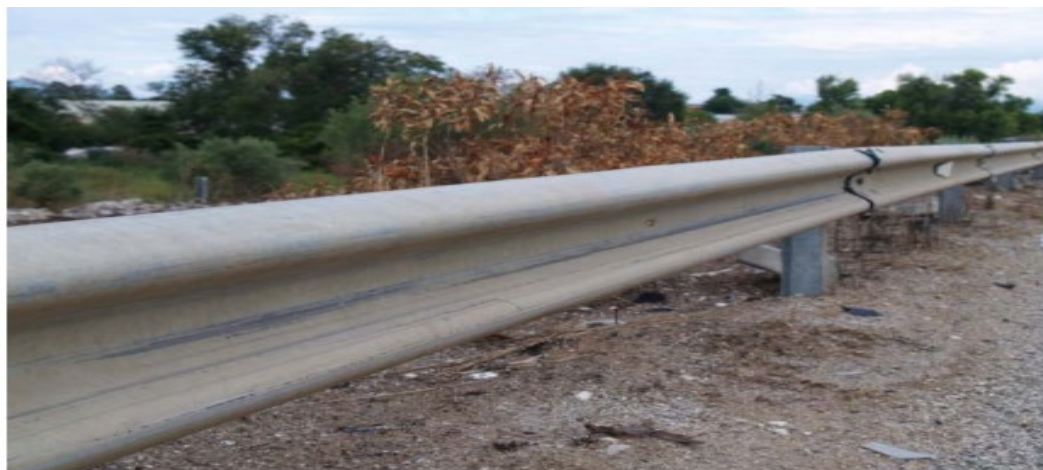
**Σχήμα 25** Η σκηνή του ατυχήματος στη Χ.Θ. 34,200 της Ν.Ε.Ο. Πατρών-Πύργου, συνέχεια των ιχνών πρόσκρουσης του SUZUKI SX 4x4 στο μεταλλικό στηθαίο, ρεύμα κυκλοφορίας Πάτρα – Πύργος.

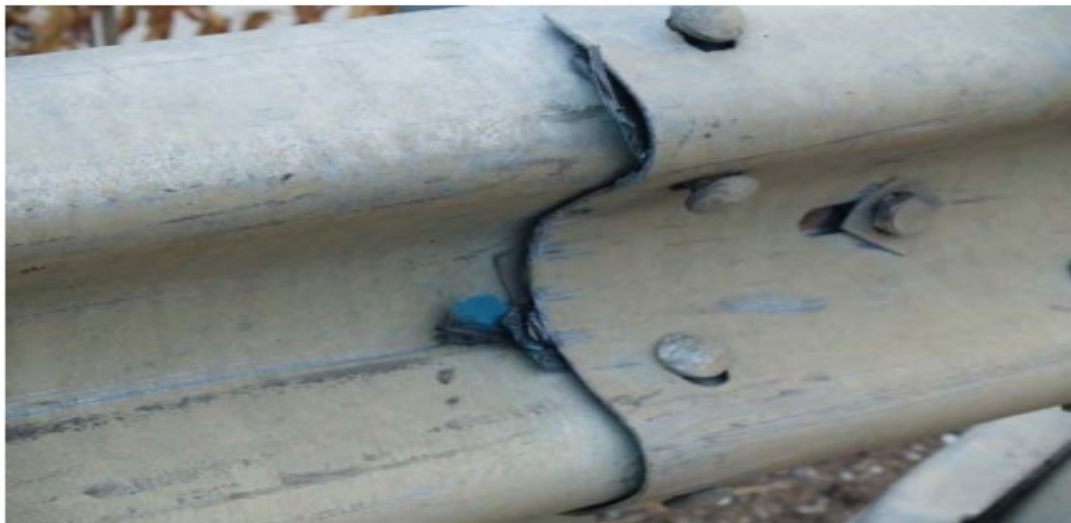
Στο τέλος της προηγούμενης ομάδας ιχνών και στο σημείο σύνδεσης των οριζόντιων στοιχείων του μεταλλικού στηθαίου φαίνονται αγκιστρωμένα μεταλλικά και πλαστικά τμήματα του SUZUKI SX 4x4 (Σχήμα 23). Ακολουθεί νέο κενό ιχνών μήκους 13,40 μέτρων ακολουθούμενο από νέα ίχνη μήκους 4,30 μέτρων και υποχώρηση του μεταλλικού στηθαίου (Σχήμα 24).

**Σχήμα 26 Η σκηνή του ατυχήματος στη Χ.Θ. 34,200 της Ν.Ε.Ο. Πατρών-Πύργου, αγκιστρωμένα μεταλλικά και πλαστικά τμήματα του SUZUKI SX 4x4 στο μεταλλικό στηθαίο, ρεύμα κυκλοφορίας Πάτρα – Πύργος.**

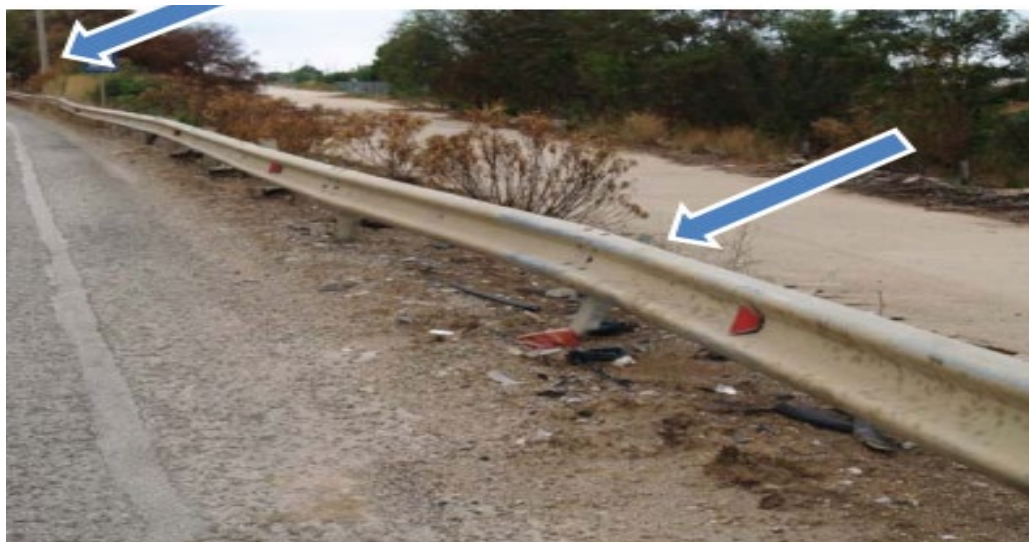
Σε απόσταση 56,55 μ. από τον πυλώνα ηλεκτροφωτισμού βρίσκεται το σημείο σύγκρουσης με το μεταλλικό στηθαίο που προκάλεσε την υποχώρηση του ορθοστάτη προς το πρανές (Σχήματα 24-25). Στο Σχήμα 24 ο παρατηρητής βρίσκεται με μέτωπο προς Πύργο.

Σχήμα 27 Η σκηνή του ατυχήματος στη Χ.Θ. 34,200 της Ν.Ε.Ο. Πατρών-Πύργου, το σημείο σύγκρουσης του SUZUKI SX 4x4 με το μεταλλικό στηθαίο στο ρεύμα κυκλοφορίας Πάτρα – Πύργος. Παρατηρητής με μέτωπο προς Πύργο. Απόσταση του κεκλιμένου ορθοστάτη (άνω) από τον πυλώνα ηλεκτροφωτισμού 56,55 μ.

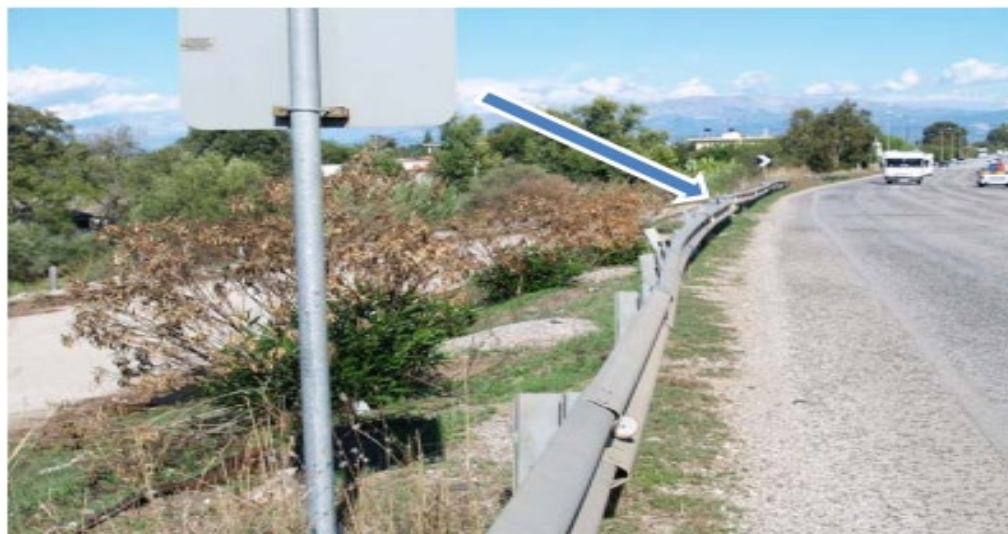
Σχήμα 28 Η σκηνή του ατυχήματος στη Χ.Θ. 34,200 της Ν.Ε.Ο. Πατρών-Πύργου, το σημείο σύγκρουσης του SUZUKI SX 4x4 με το μεταλλικό στηθαίο στο ρεύμα κυκλοφορίας Πάτρα – Πύργος. Παρατηρητής με μέτωπο προς Πύργο. Απόσταση του κεκλιμένου ορθοστάτη (άνω) από τον πυλώνα ηλεκτροφωτισμού 56,55 μ.

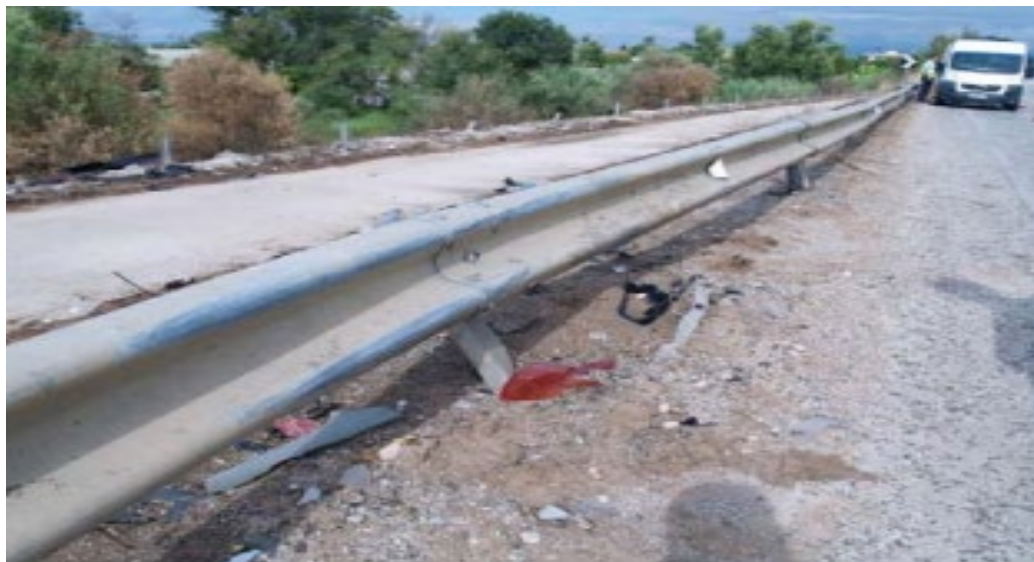
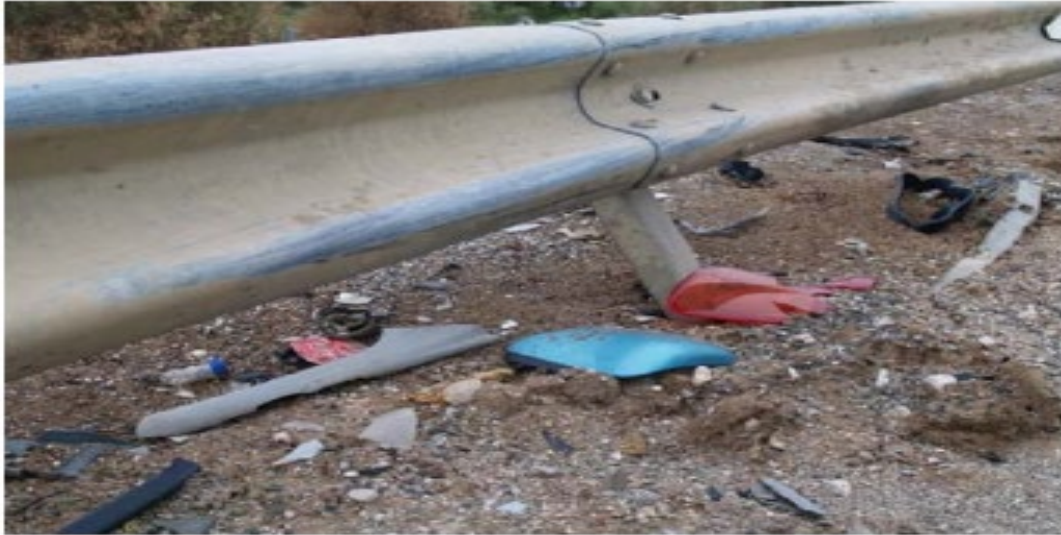
**Σχήμα 29 Η σκηνή του ατυχήματος στη Χ.Θ. 34,200 της Ν.Ε.Ο. Πατρών-Πύργου, το σημείο σύγκρουσης του SUZUKI SX 4x4 με το μεταλλικό στηθαίο στο ρεύμα κυκλοφορίας Πάτρα – Πύργος. Παρατηρητής με μέτωπο προς Πάτρα.**

**Σχήμα 30** Η σκηνή του ατυχήματος στη Χ.Θ. 34,200 της Ν.Ε.Ο. Πατρών-Πύργου, το σημείο σύγκρουσης του SUZUKI SX 4x4 με το μεταλλικό στηθαίο στο ρεύμα κυκλοφορίας Πάτρα – Πύργος.

Στα Σχήματα 28, 29 και 30 φαίνεται η σκηνή του ατυχήματος και το σημείο πρόσκρουσης του SUZUKI SX 4x4 επί του μεταλλικού στηθαίου. Διακρίνεται το κάλυμμα του Πίνακα οργάνων του HYUNDAI ATOS και εξέχων μεταλλικός ορθοστάτης κεκλιμένος στο έδαφος.

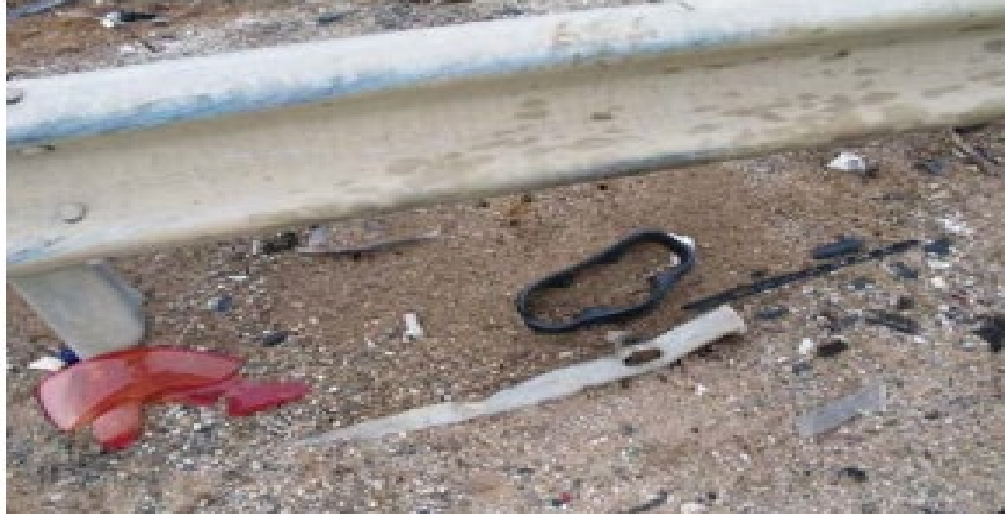
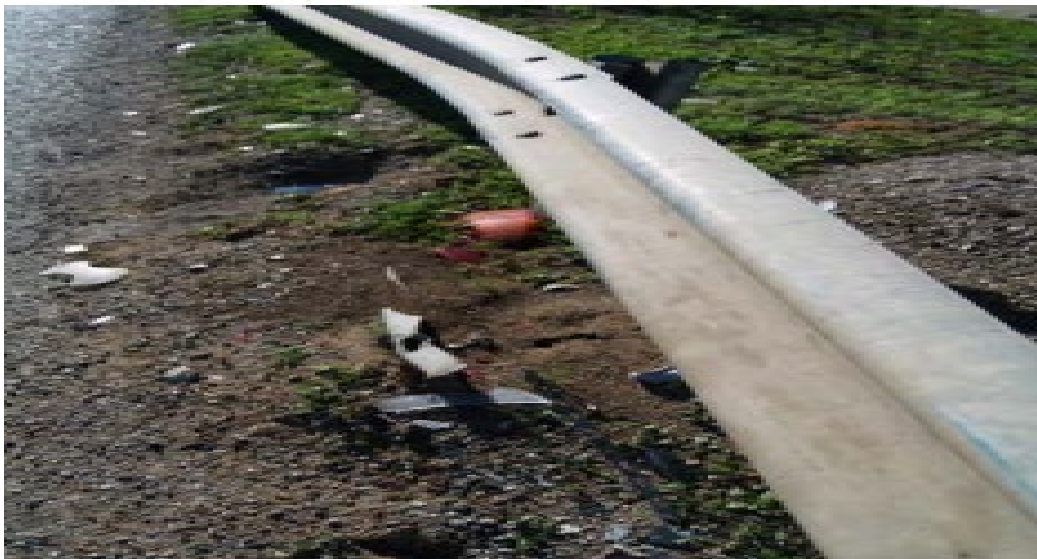
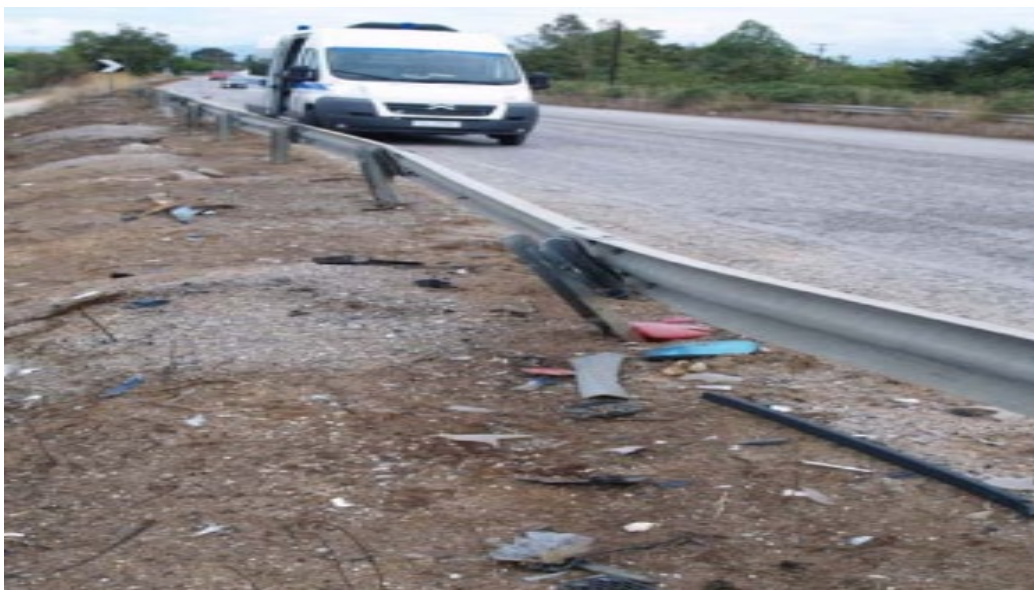
**Σχήμα 31** Η σκηνή του ατυχήματος στη Χ.Θ. 34,200 της Ν.Ε.Ο. Πατρών-Πύργου, το σημείο σύγκρουσης του SUZUKI SX 4x4 με το μεταλλικό στηθαίο στο ρεύμα κυκλοφορίας Πάτρα – Πύργος.

**Σχήμα 32** Η σκηνή του ατυχήματος στη Χ.Θ. 34,200 της Ν.Ε.Ο. Πατρών-Πύργου, το σημείο σύγκρουσης του SUZUKI SX 4x4 με το μεταλλικό στηθαίο στο ρεύμα κυκλοφορίας Πάτρα – Πύργος.

**Σχήμα 33 Η σκηνή του ατυχήματος στη Χ.Θ. 34,200 της Ν.Ε.Ο. Πατρών-Πύργου, το σημείο σύγκρουσης του SUZUKI SX 4x4 με το μεταλλικό στηθαίο στο ρεύμα κυκλοφορίας Πάτρα – Πύργος.**

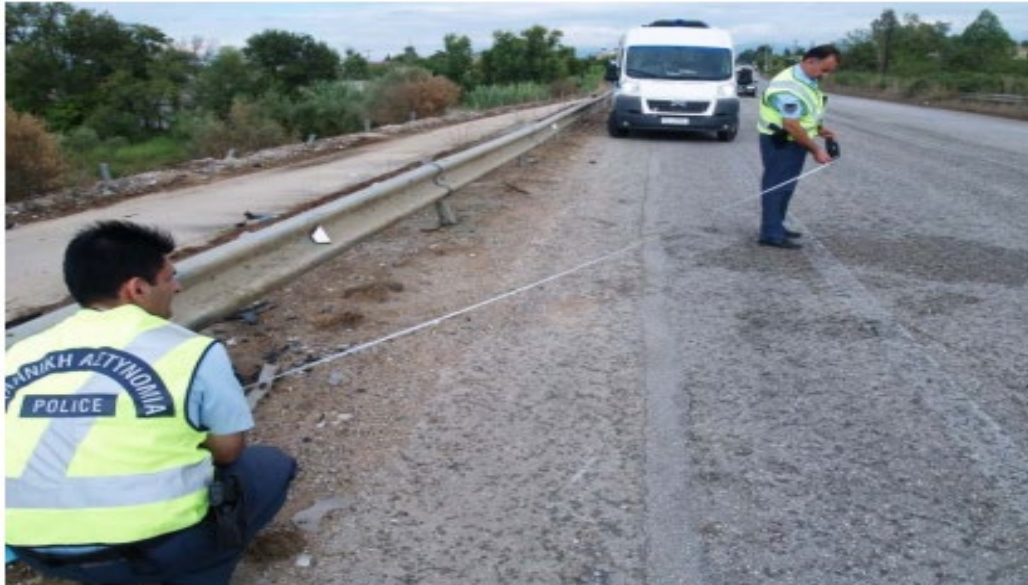
Στο Σχήμα 31 φαίνεται το σημείο σύγκρουσης που απέχει 9,70 μ. από τον κεκλιμένο ορθοστάτη που φαίνεται στα Σχήματα 27-30 και επί της διαχωριστικής γραμμής της ΛΕΑ. Επί του οδοστρώματος διακρίνονται δύο ομάδες ιχνών λιπαντικών που αποτυπώνουν τις τελικές θέσεις των δύο οχημάτων επί του οδοστρώματος της ΝΕΟ Πατρών – Πύργου όπως περιγράφεται και στο Σκαρίφημα της Τροχαίας (Σχήματα 32-33).

**Σχήμα 34** Η σκηνή του ατυχήματος στη Χ.Θ. 34,200 της Ν.Ε.Ο. Πατρών-Πύργου, το σημείο σύγκρουσης του SUZUKI SX 4x4 με το HYUNDAI ATOS, στο ρεύμα κυκλοφορίας Πάτρα – Πύργος. Απόσταση από τον κεκλιμένο ορθοστάτη 9,70 μ

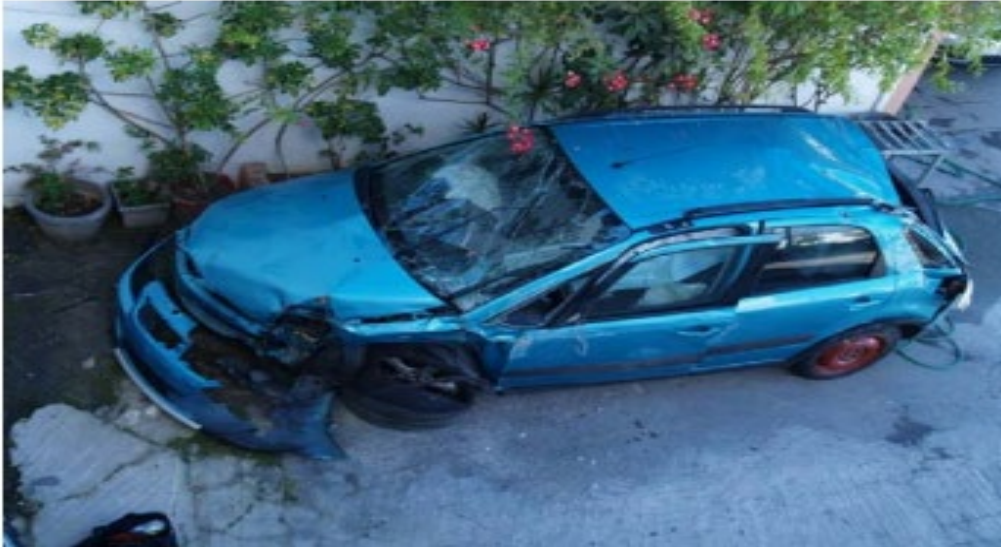
Στα Σχήματα που ακολουθούν φαίνονται οι βλάβες του SUZUKI SX4 IXE. Από την πρώτη παρατήρηση οι βλάβες και οι παραμορφώσεις καταδεικνύουν ανατροπή και μετωπική σύγκρουση. Στο Σχήμα 36 φαίνεται σε κάτοψη η εμπρόσθια και αριστερή πλευρά του οχήματος. Στο Σχήμα 37 φαίνεται η μετωπική επιφάνεια σύγκρουσης του SUZUKI SX4 με το Hyundai Atos. Το πλάτος της επιφάνειας σύγκρουσης με το Hyundai Atos μετρήθηκε 1150 χιλ. Η σύγκρουση των δύο οχημάτων έγινε στο ρεύμα κυκλοφορίας Πάτρα-Πύργος παρά τη Λ.Ε.Α. και ενώ το SUZUKI SX4 βρισκόταν υπό γωνία 45ο ως προς το διαμήκη άξονα της οδού και με κατεύθυνση Πύργος-Πάτρα (Σχήματα 37 - 39). Το μεταξόνιο μετρήθηκε 2380 χιλ. αριστερά και 2550 χιλ. δεξιά. Σημειώθηκε υποχώρηση του μεταξονίου 170 χιλ. αριστερά και καμιά

Σχήμα 39 Suzuki SX4 η εμπρόσθια και αριστερή πλευρά και η επιφάνεια σύγκρουσης με το Hyundai Atos.

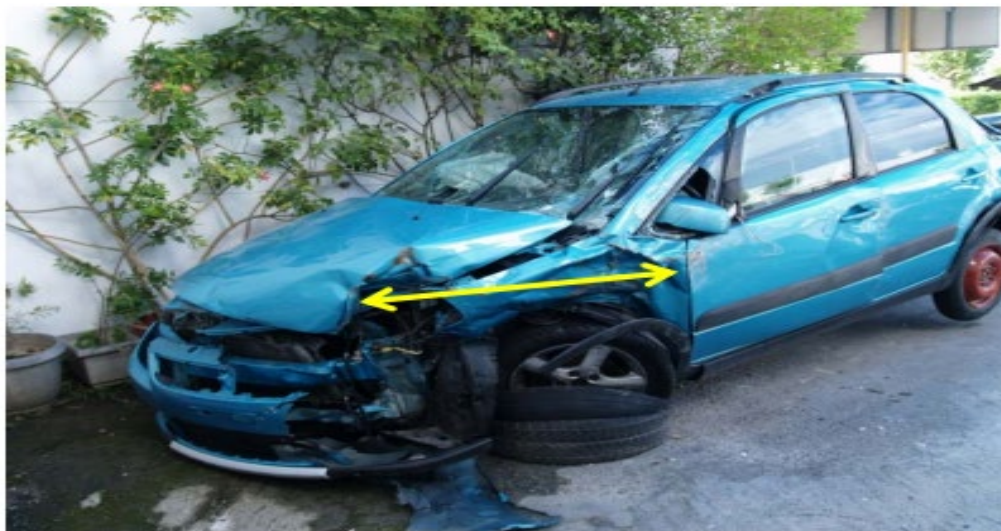
Σχήμα 40 Suzuki SX4 η εμπρόσθια και αριστερή πλευρά και πλάτος επιφάνειας σύγκρουσης με το Hyundai Atos 1000 χιλ.

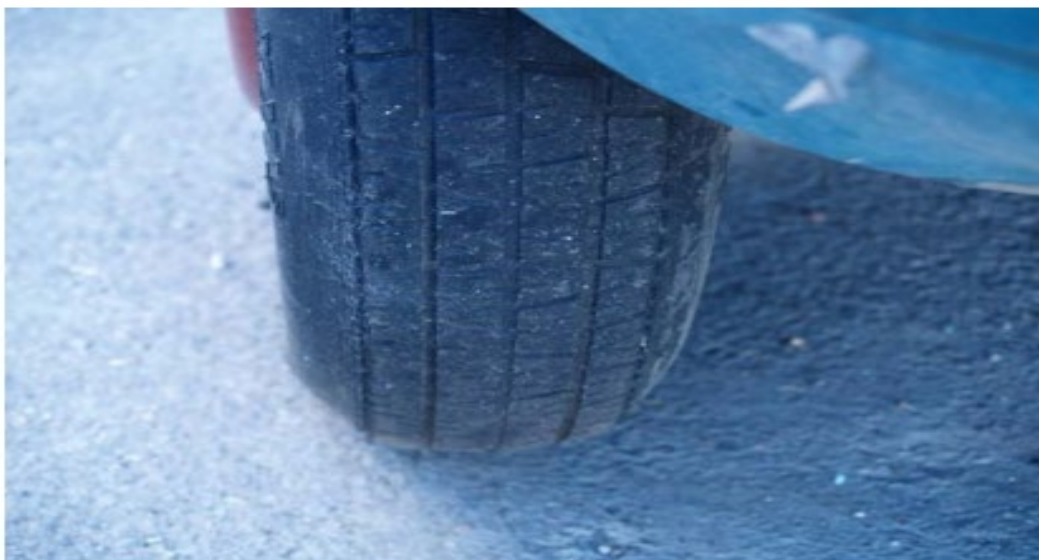
**Σχήμα 46 Suzuki SX4 αριστερός οπίσθιος εφεδρικός τροχός.**

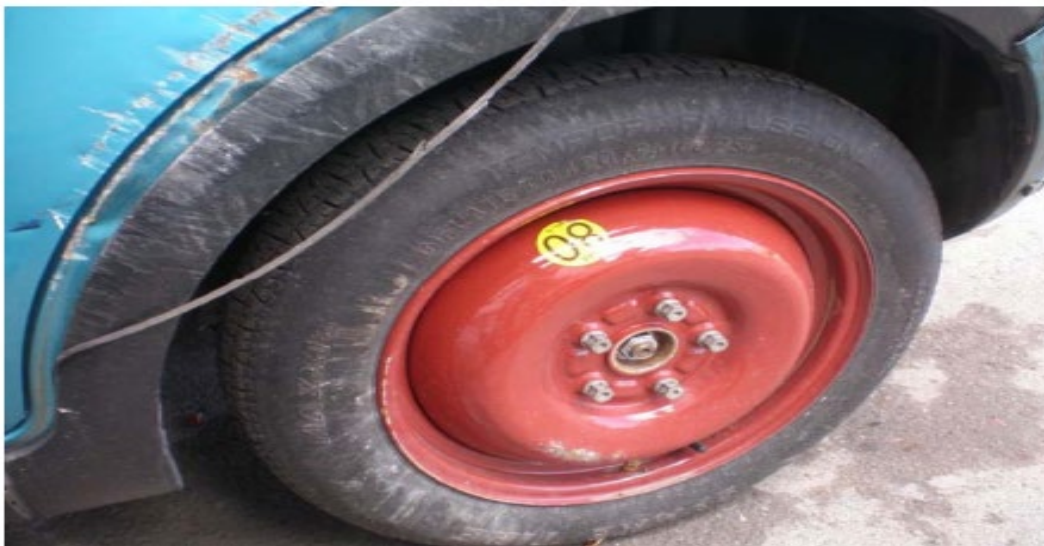
**Σχήμα 47 Suzuki SX4 αριστερός οπίσθιος εφεδρικός τροχός. Μέγιστη επιτρεπόμενη ταχύτης 80 χλ.μ./ώρα.**

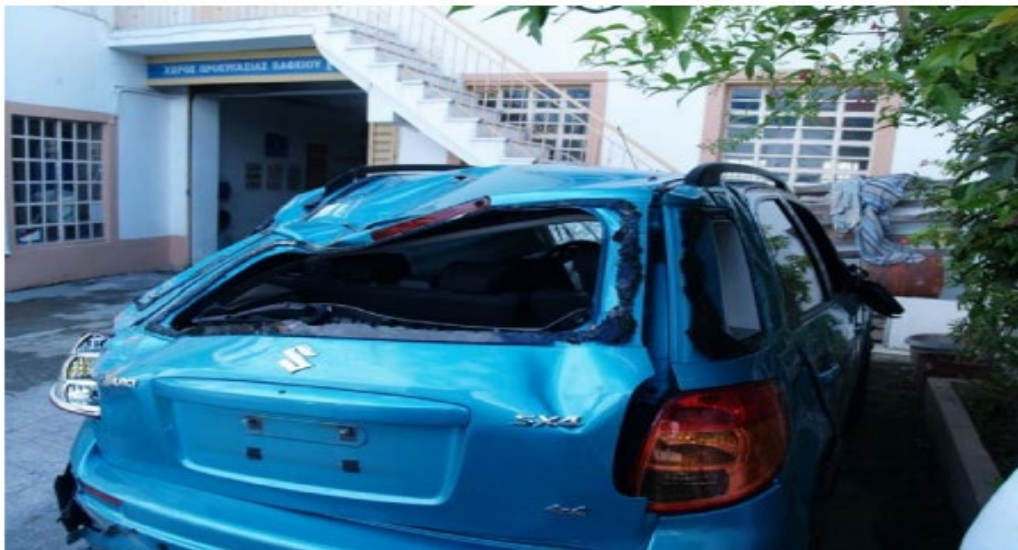
Σχήμα 49 Suzuki SX4 η οπίσθια και δεξιά πλευρά και η επιφάνεια σύγκρουσης με το μεταλλικό στηθαίο άνω αριστερά μετά την ανατροπή.

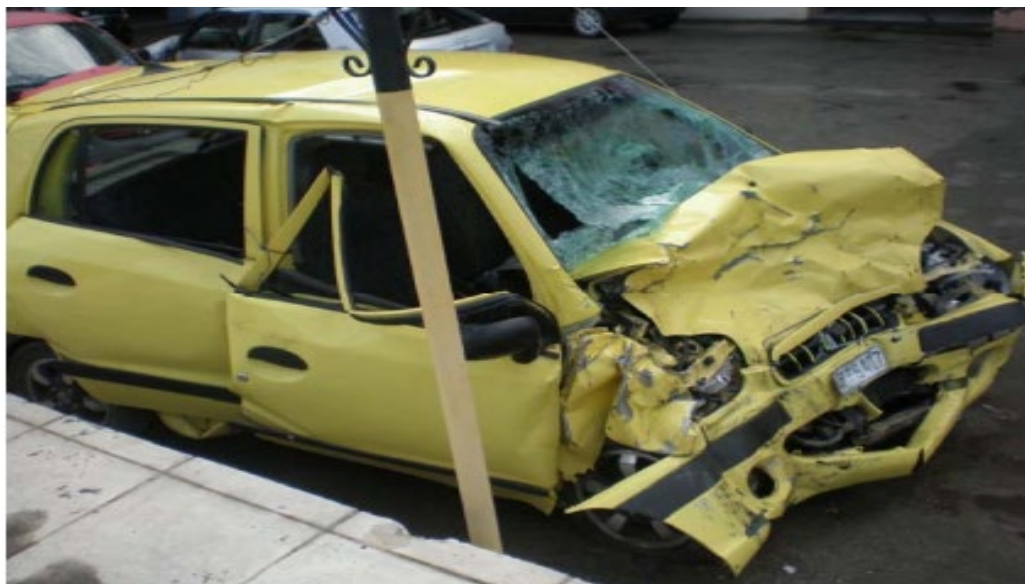
**Σχήμα 63 . Hyundai Atos AXP-9407 η εμπρόσθια και δεξιά πλευρά.**

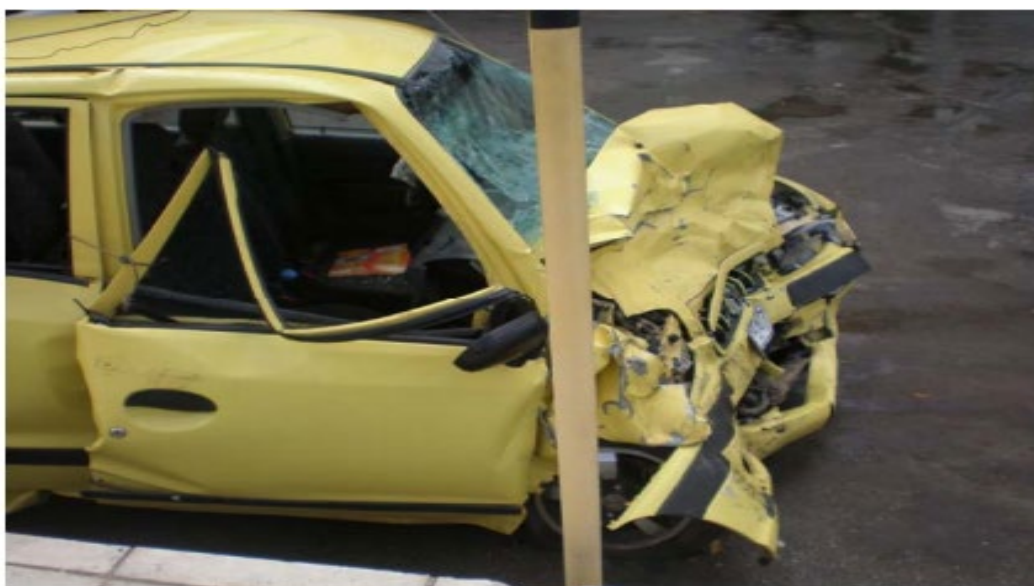
**Σχήμα 64 Hyundai Atos AXP-9407 η εμπρόσθια δεξιά πλευρά.**

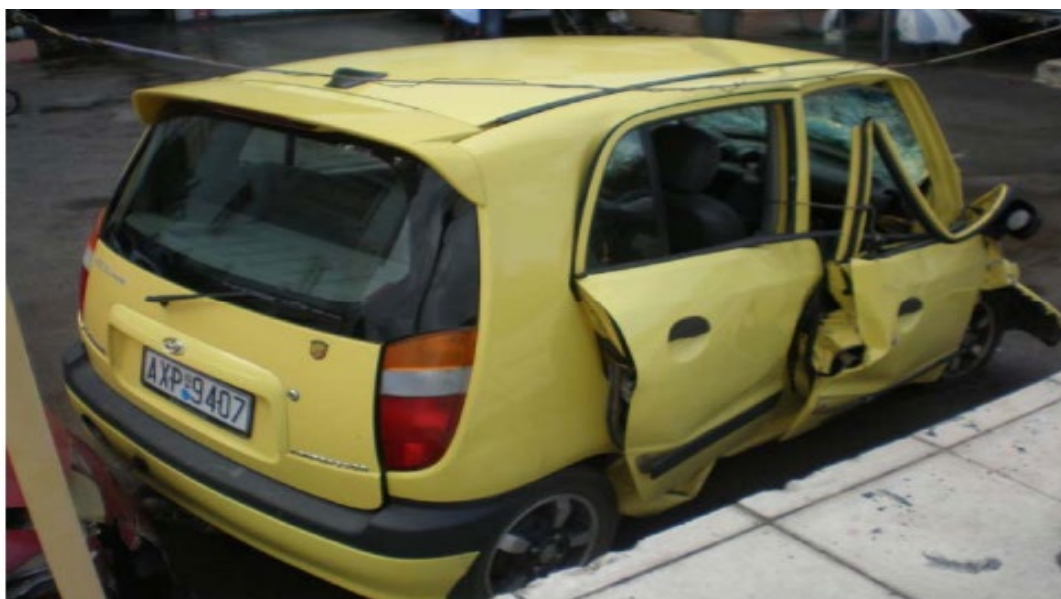
**Σχήμα 66 Hyundai Atos AXP-9407 η οπίσθια και δεξιά πλευρά.**

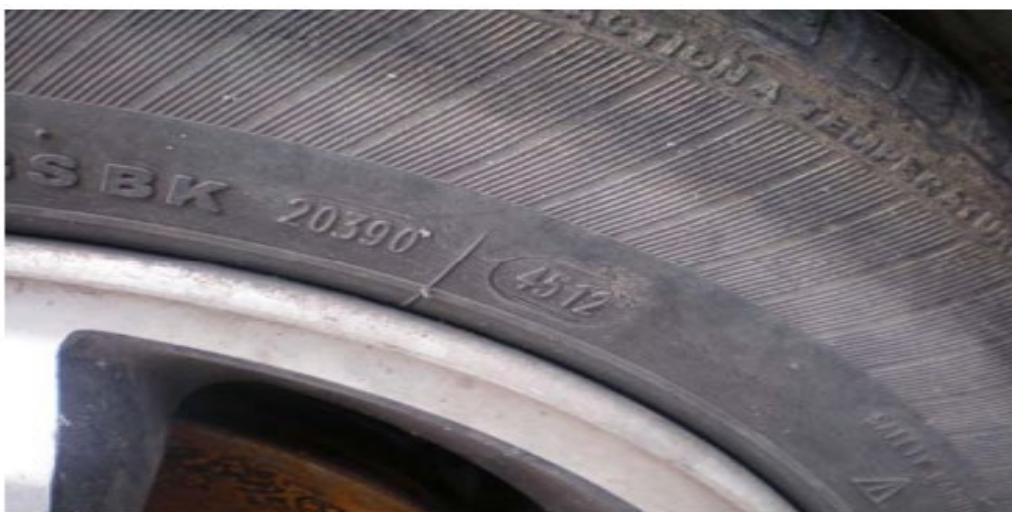
Στα Σχήματα 64 και 65 φαίνονται τα ελαστικά του Hyundai Atos. Τα ελαστικά εμπρός αριστερά, εμπρός δεξιά και πίσω αριστερά ήταν τύπου petlas elegant, εβδομάδα κατασκευής 45/2012 και Dunlop πίσω δεξιά. η διάστασή τους ήταν 155/70/13, όπως προβλέπεται από τον κατασκευαστή του οχήματος. Η πίεση των ελαστικών μετρήθηκε μεταξύ 22 psi και 30 psi στα τρία ελαστικά που διέθεταν πίεση μετά τη σύγκρουση. Τα ελαστικά βρέθηκαν σε κακή κατάσταση, παρουσίαζαν σημαντικές πλευρικές φθορές. Στο πέλμα των ελαστικών οι αυλακώσεις ήταν ορατές αλλά η φθορά σημαντική. Στον οπίσθιο άξονα του Hyundai Atos εφαρμόζονται ελαστικά διαφορετικών κατασκευαστών.

**Σχήμα 67 . Hyundai Atos AXP-9407 ελαστικό εμπρός αριστερά εβδομάδα παραγωγής 45/2012.**

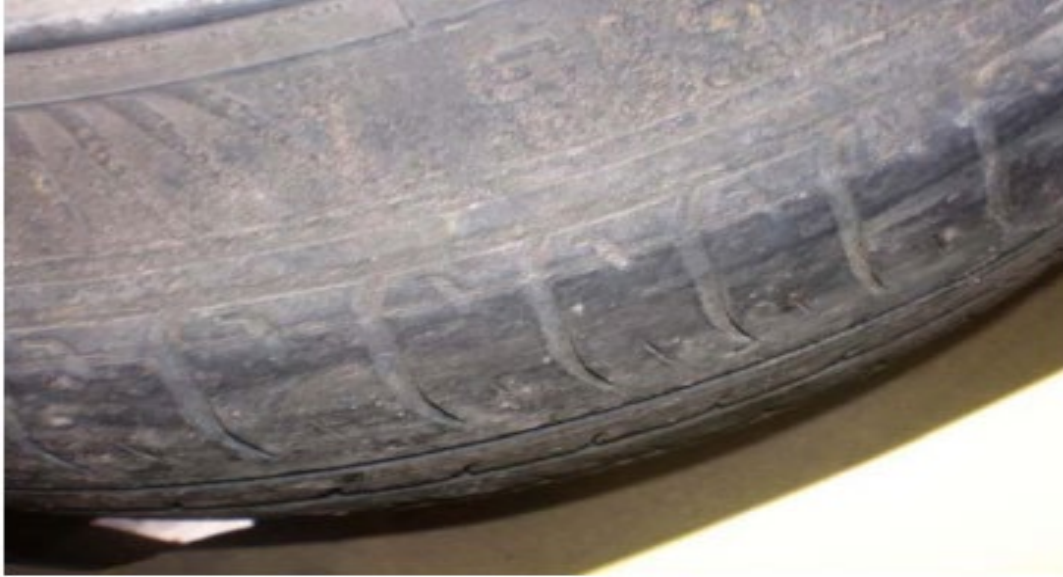
**Σχήμα 68 Hyundai Atos AXP-9407 ελαστικό πίσω δεξιά.**

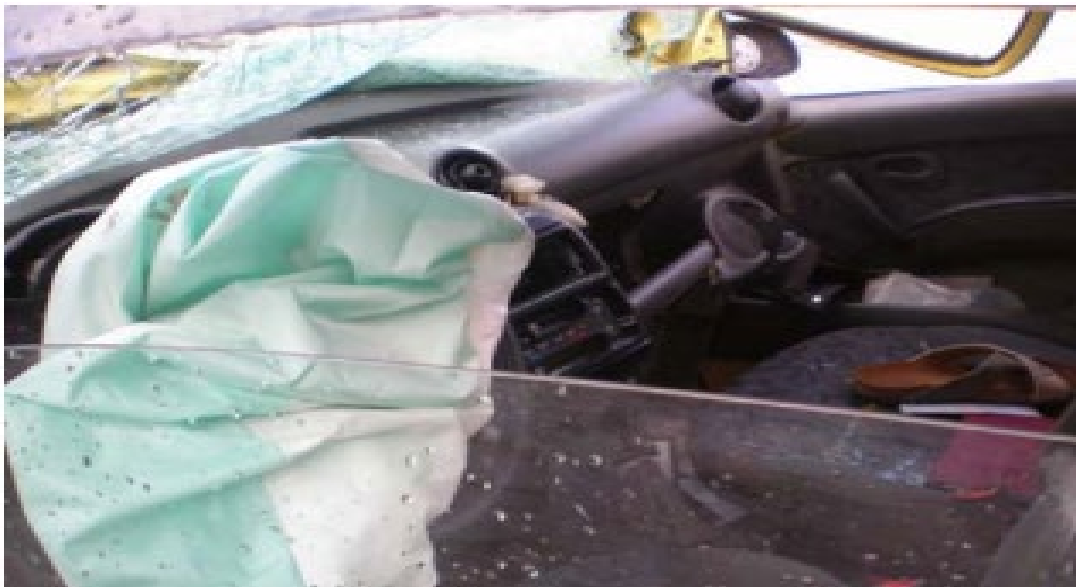
Στα Σχήματα 66 και 67 φαίνεται ο θάλαμος επιβατών και η θέση του οδηγού. Εντός του θαλάμου επιβατών βρέθηκε υπόδημα τύπου εμβαδίου Νο 44 DENIM. Αν το έφερε ο οδηγός δεν ήταν ο ενδεδειγμένος τύπος υποδήματος ώστε να εγγυάται συνθήκες ασφαλούς οδήγησης και έγκαιρης πέδησης.

**Σχήμα 69 Hyundai Atos AXP-9407 θέση οδηγού, ενεργοποίηση αερόσακου και εφαρμογή της ζώνης ασφαλείας πριν τη σύγκρουση.**

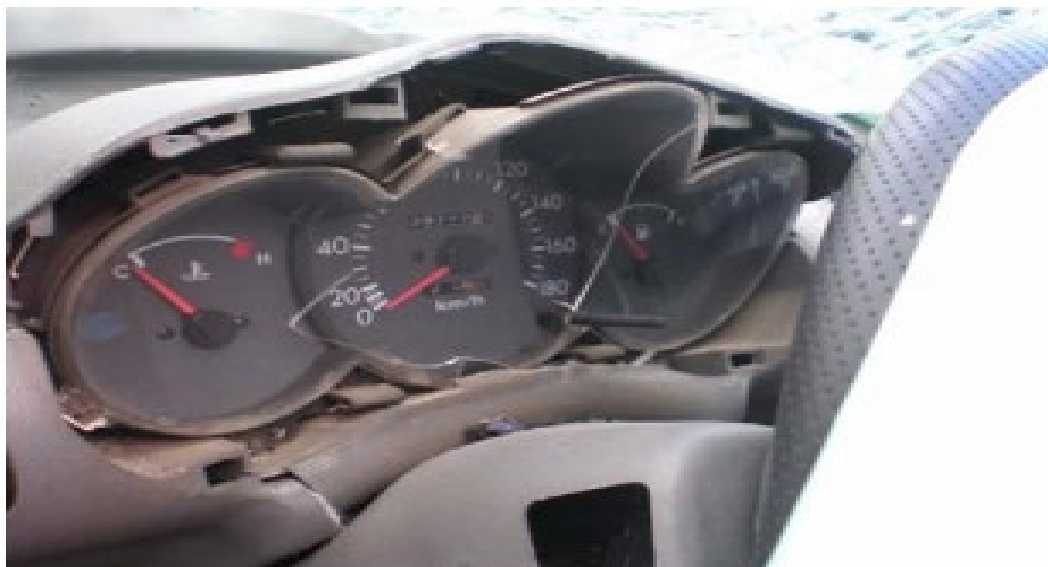
Σχήμα 71 Hyundai Atos AXP-9407 θέση οδηγού, ο πίναξ οργάνων.

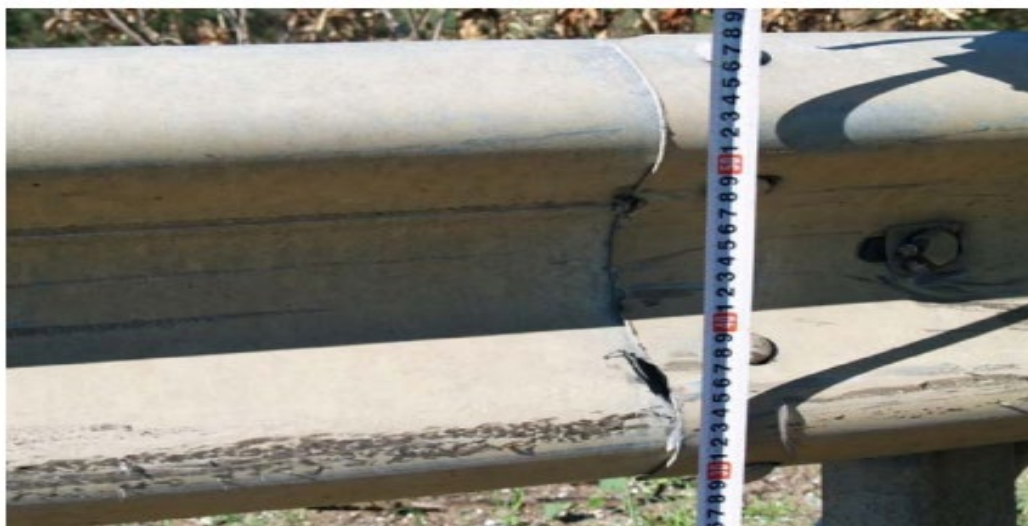
Σχήμα 75 Επαφή με το μεταλλικό στηθαίο, ύψος στο σημείο πρώτης επαφής, ύψος 350 χιλ.

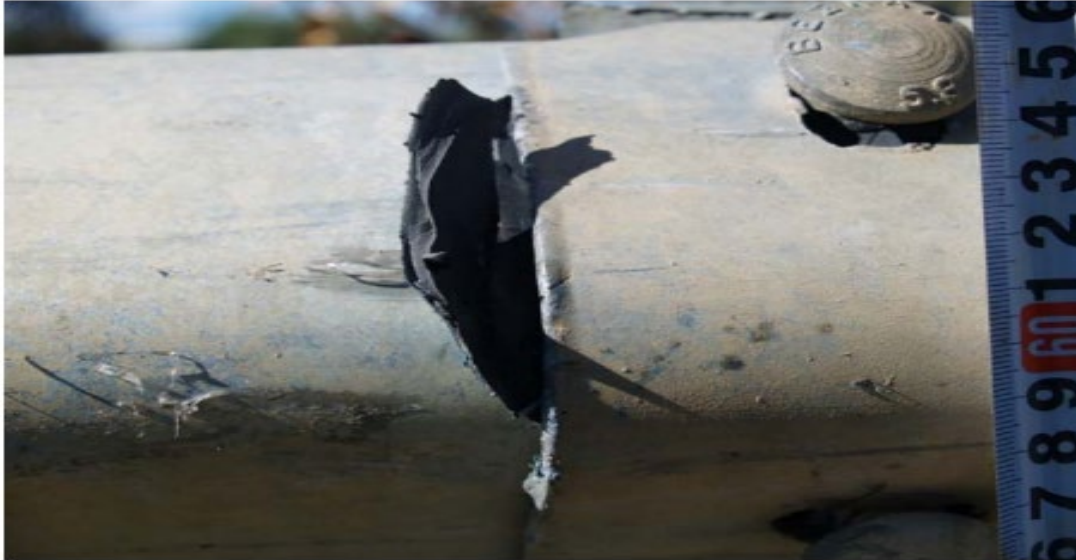
Σχήμα 77 Επαφή του οπίσθιου προφυλακτήρα με το μεταλλικό στηθαίο, ύψος στο σημείο επαφής 640 χιλ.

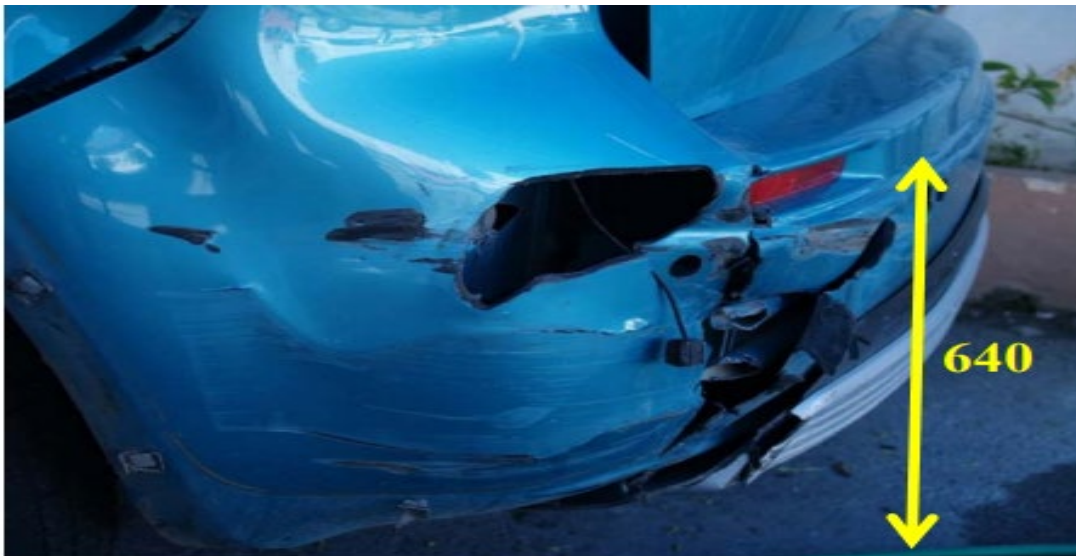
Σχήμα 78 Suzuki SX4, επαφή του οπίσθιου προφυλακτήρα με το μεταλλικό στηθαίο, ύψος στο σημείο επαφής 640 χιλ.

Στα Σχήματα 78 και 79-80 φαίνεται πως οι εσωτερικές μεταλλικές δοκοί του οπίσθιου προφυλακτήρα αγκιστρώθηκαν στα επάλληλα στοιχεία του μεταλλικού στηθαίου στα σημεία σύνδεσης. Η αγκίστρωση του οπίσθιου προφυλακτήρα στο μεταλλικό στηθαίο προκάλεσε την

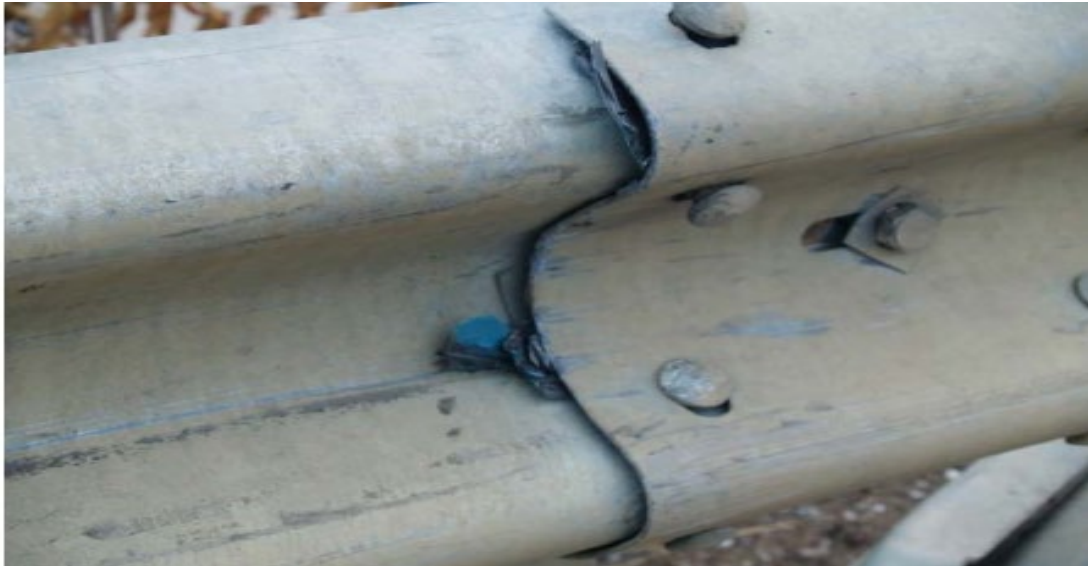
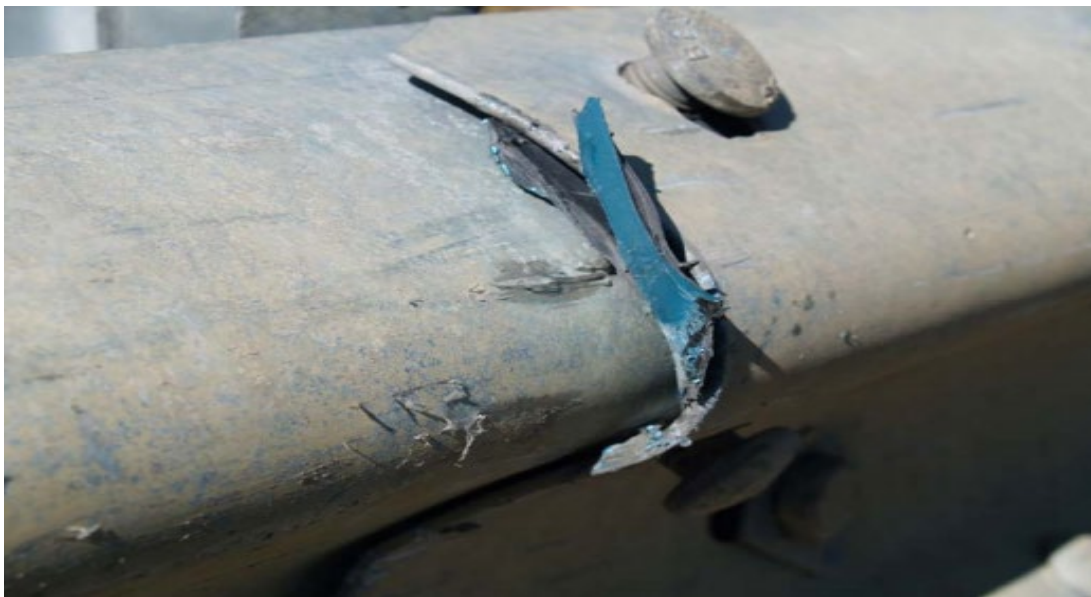
**Σχήμα 79** Επαφή του οπίσθιου προφυλακτήρα με το μεταλλικό στηθαίο.

**Σχήμα 80** Επαφή του οπίσθιου προφυλακτήρα με το μεταλλικό στηθαίο.

απαρχή ανατροπής του SUZUKI SX4. Το SUZUKI SX4 ανατρέπεται με μέτωπο την αριστερή πλευρά του. Η ανατροπή γίνεται προ του μεταλλικού στηθαίου σε μήκος 13,40 μ. στο οποίο δεν υπάρχουν ίχνη επαφής. Το SUZUKI περιστρέφεται περί το διαμήκη άξονά του υπό γωνία προς τον άξονα της οδού ολοκληρώνοντας μια πλήρη περιστροφή, συγκρούεται με την οπίσθια αριστερή πλευρά της οροφής με το μεταλλικό στηθαίο (Σχήματα 81-79). Στη συνέχεια επανέρχεται στο 53 οδόστρωμα επί των τροχών του με μέτωπο προς την κατεύθυνση Πύργος-Πάτρα και υπό γωνία 45 μοιρών (Σχήμα 80)

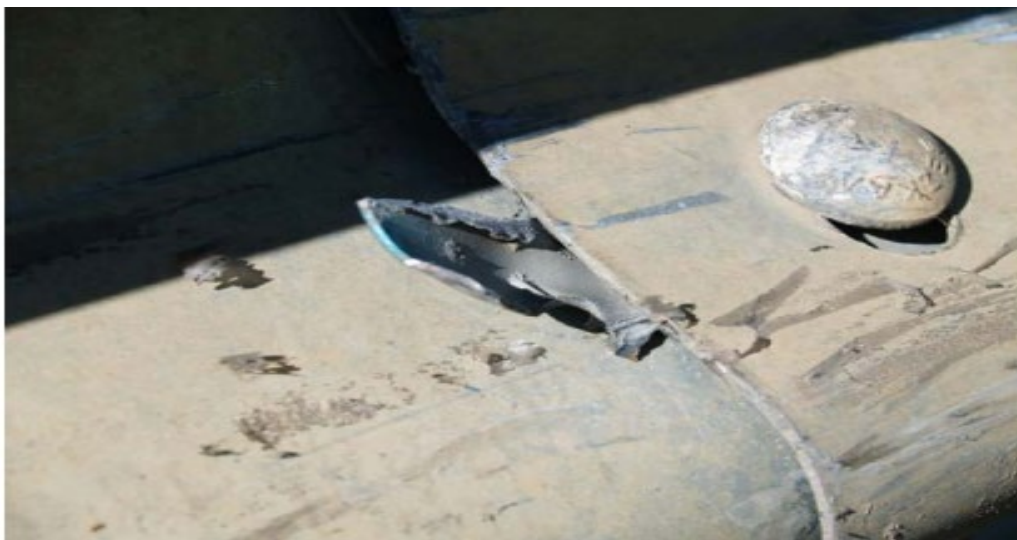
Σχήμα 82 Αγκίστρωση του οπίσθιου σοληνωτού προφυλακτήρα στο μεταλλικό σθηθαίο.
