**ΠΑΝΕΠΙΣΤΗΜΙΟ ΠΑΤΡΩΝ**  
**ΤΜΗΜΑ ΜΗΧΑΝΟΛΟΓΩΝ ΚΑΙ ΑΕΡΟΝΑΥΠΗΓΩΝ ΜΗΧΑΝΙΚΩΝ**  
**ΚΑΤΑΣΚΕΥΑΣΤΙΚΟΣ ΤΟΜΕΑΣ**  
**ΕΡΓΑΣΤΗΡΙΟ ΔΥΝΑΜΙΚΗΣ ΚΑΙ ΘΕΩΡΙΑΣ ΜΗΧΑΝΩΝ**

**ΔΙΠΛΩΜΑΤΙΚΗ ΕΡΓΑΣΙΑ**

**ΑΝΑΣΥΝΘΕΣΗ ΤΡΟΧΑΙΟΥ ΑΤΥΧΗΜΑΤΟΣ ΜΕΤΩΠΙΚΗΣ**  
**ΣΥΓΚΡΟΥΣΗΣ ΕΠΙΒΑΤΙΚΩΝ ΟΧΗΜΑΤΩΝ**

ΠΑΤΡΑ, ΙΟΥΛΙΟΣ 2021

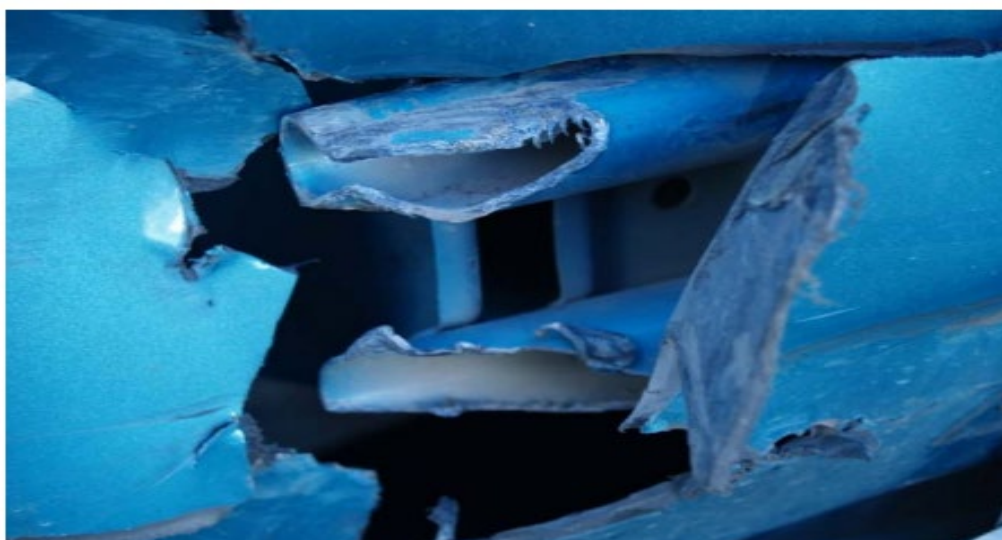
Σχήμα 83 Suzuki SX4, αγκίστρωση του οπίσθιου σοληνωτού προφυλακτήρα στο μεταλλικό σθηθαίο και έναρξη ανατροπής.

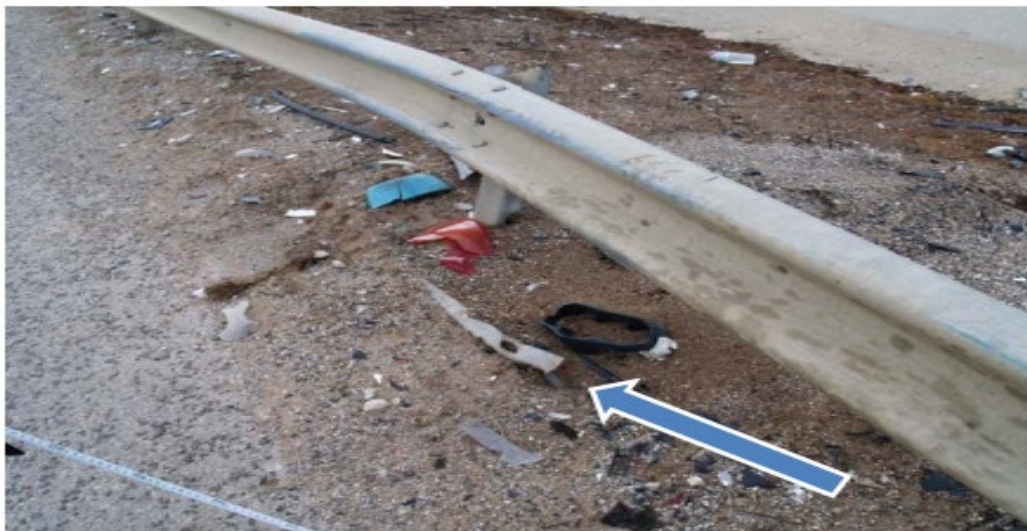
Σχήμα 84 Suzuki SX4, σύγκρουση της οροφής στο μεταλλικό στηθαίο και έναρξη ανατροπής.

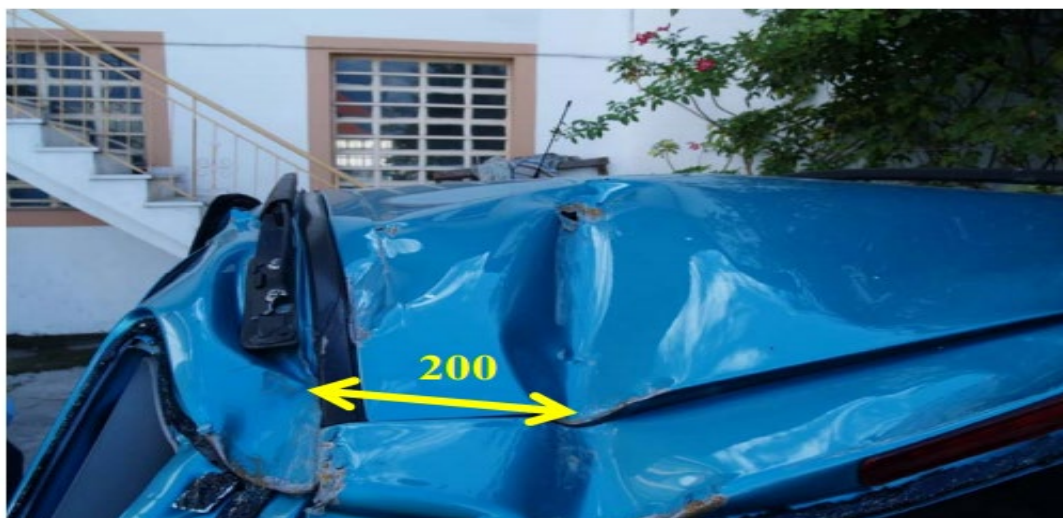
Σχήμα 86 Suzuki SX4, σύγκρουση της οροφής στο μεταλλικό στηθαίο, πλάτος ιχνών ιχνών μεταλλικού στηθαίου 200 χιλ.

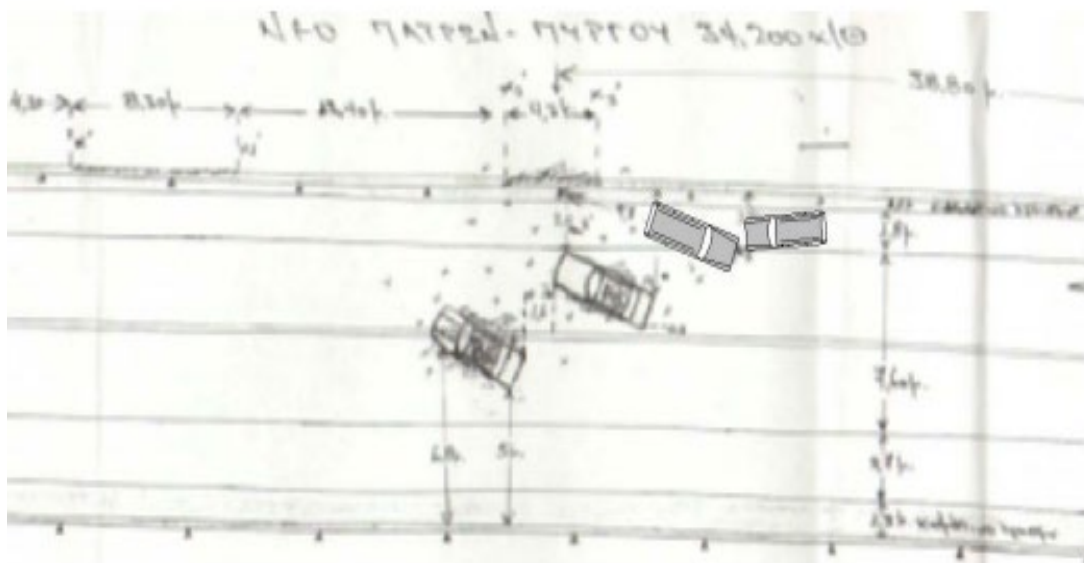
Σχήμα 88 Μετωπική σύγκρουση και οι τελικές θέσεις των δύο οχημάτων.

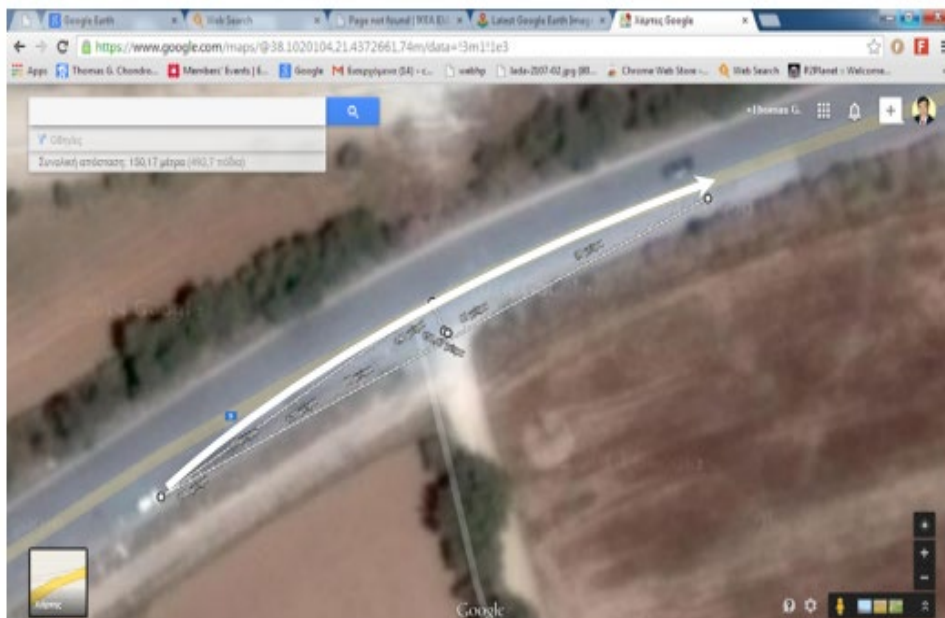
Σχήμα 89 Αναπαράσταση του ελγμού στροφής πριν την απώλεια ελέγχου του Suzuki.

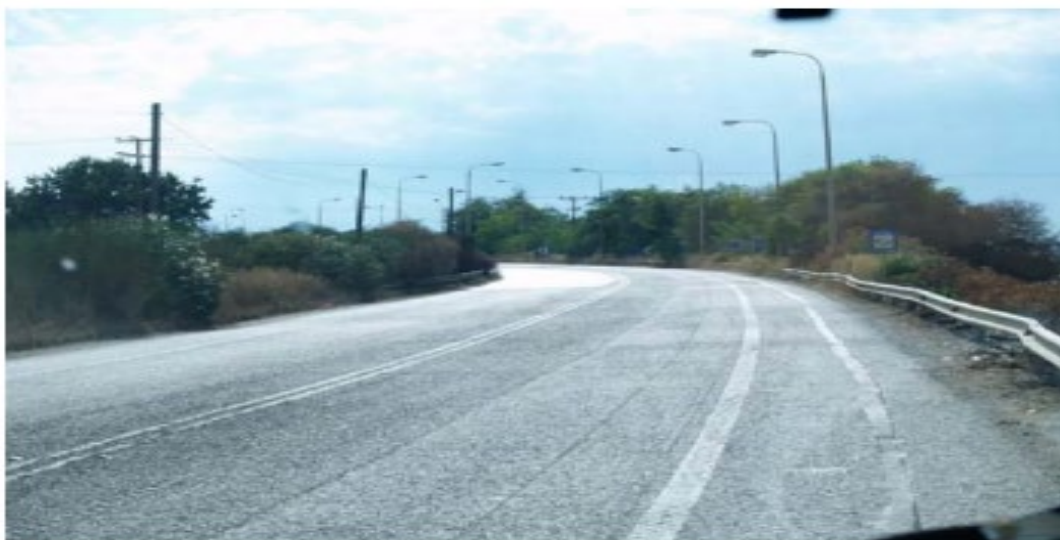
Σχήμα 90 Η στροφή πριν την απώλεια ελέγχου του Suzuki και η εναλλαγή του συντελεστή τριβής.

Στο σημείο πριν την πλαγιολίσθηση φαίνεται ότι το SUZUKI διέρχεται από σημείο της οδού με διαφορετικό συντελεστή τριβής που ήταν κρίσιμο για την έναρξη πλαγιολίσθησης και απώλειας ελέγχου (Σχήμα 87). Στο Σχήμα 88 φαίνεται το σημείο σύγκρουσης της οροφής στο μεταλλικό στηθαίο και έναρξη περιστροφής προς τη θέση με τροχούς στο οδόστρωμα πριν τη σύγκρουση (Σχήμα 85).

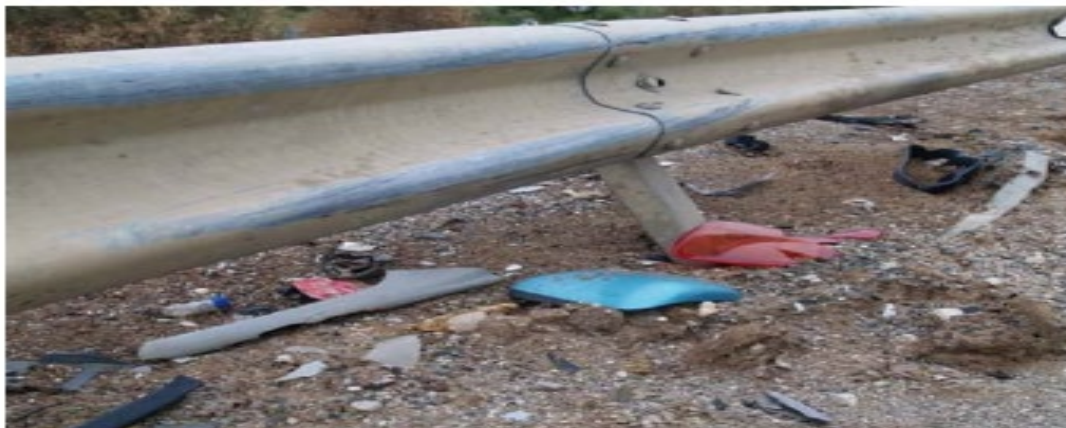
Σχήμα 91 Σύγκρουση της οροφής στο μεταλλικό στηθαίο και έναρξη περιστροφής προς τη θέση με τροχούς στο οδόστρωμα πριν τη σύγκρουση .
